# 牡丹区创意家居小镇滨河花园安置区项目地块土壤污染状况调查报告

牡丹区创意家居小镇滨河花园安置区项目地块位于菏泽市牡丹区吴店镇 S251 省道以东、孟庄村以北。本次调查地块的面积 218931.2m<sup>2</sup>，原地块用地性质为农用地，根据菏泽市牡丹区发展和改革局文件，菏区发改审批【2018】006 号文件及菏泽市牡丹区自然资源局出具的吴店镇创意家居小镇安置区项目农用地转为建设用地并办理使用手续的公告，本项目地块规划用地为居住用地（R），属于《土壤环境质量建设用地土壤污染风险管控标准（试行）》（GB 36600-2018）中的第一类用地。

我公司接受委托后，组织有关技术人员根据《建设用地土壤污染状况调查技术导则》(HJ 25.1-2019)要求进行资料收集、现场踏勘、人员访谈，开展土壤污染状况调查工作，编制完成了《牡丹区创意家居小镇滨河花园安置区项目地块土壤污染状况调查报告》。

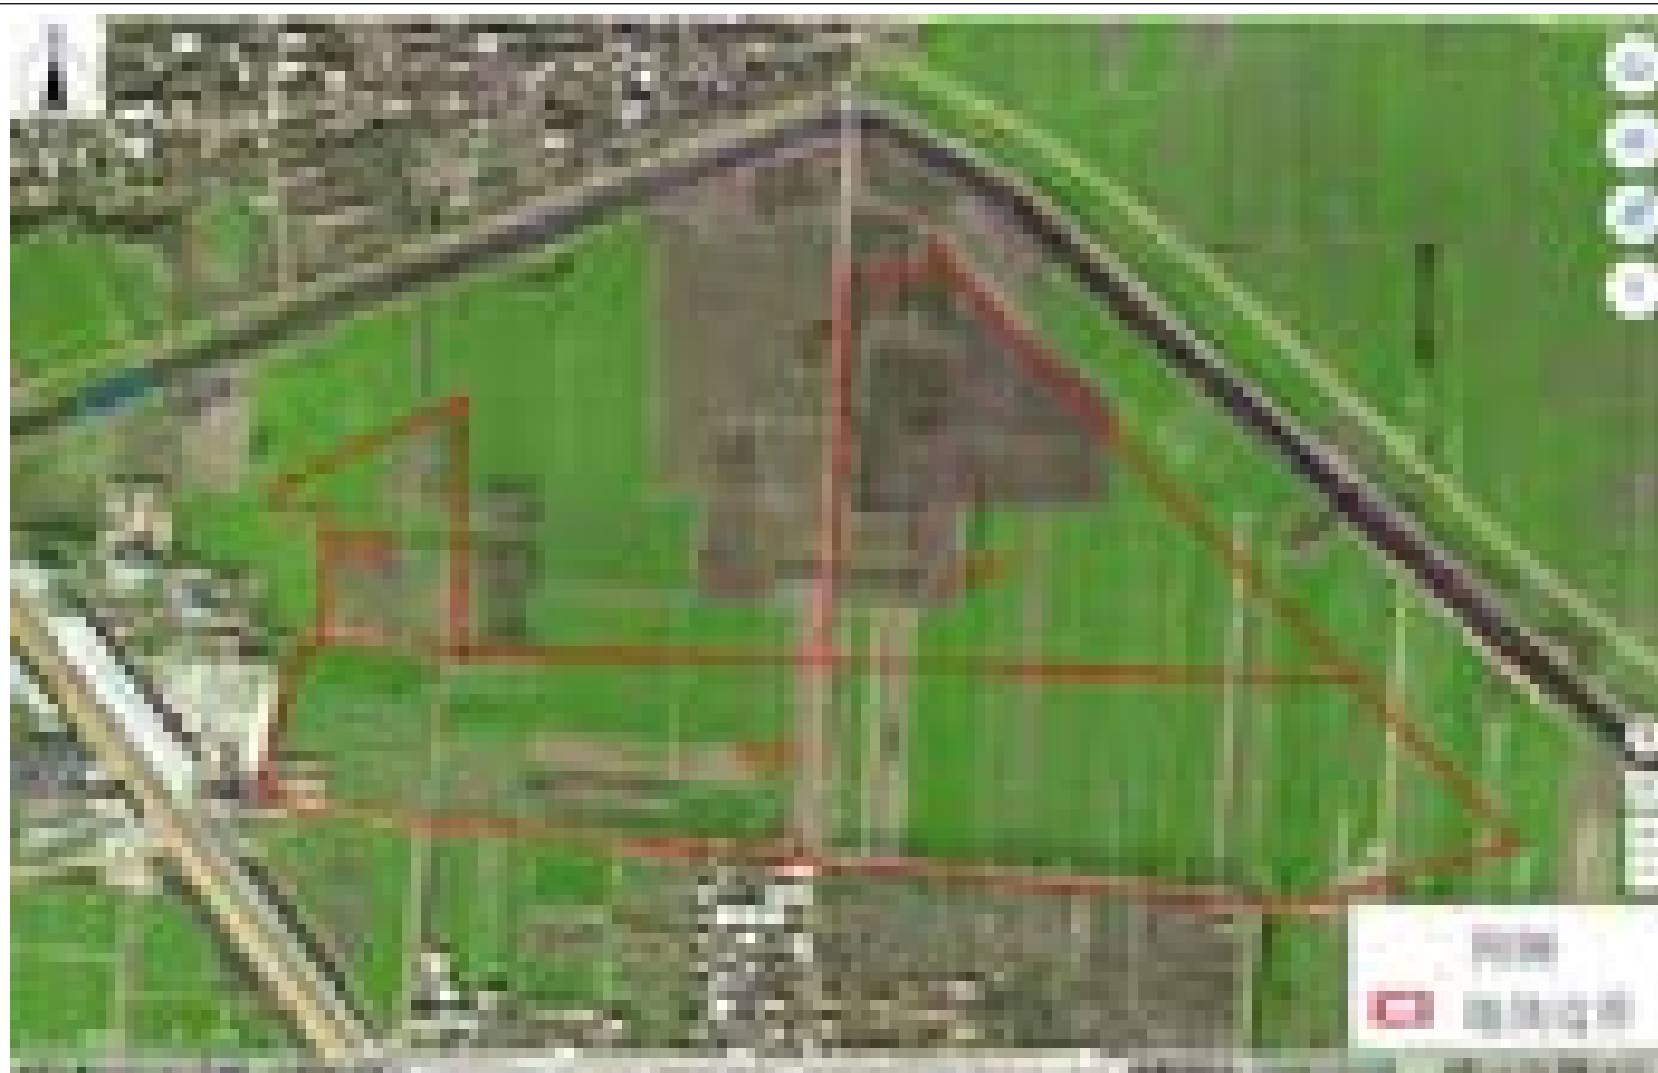
2008 年项目地块历史影像图

2008 年项目地块内除地块二西南角有几间民房外，其余地方均为耕地，种植农作物和果树。

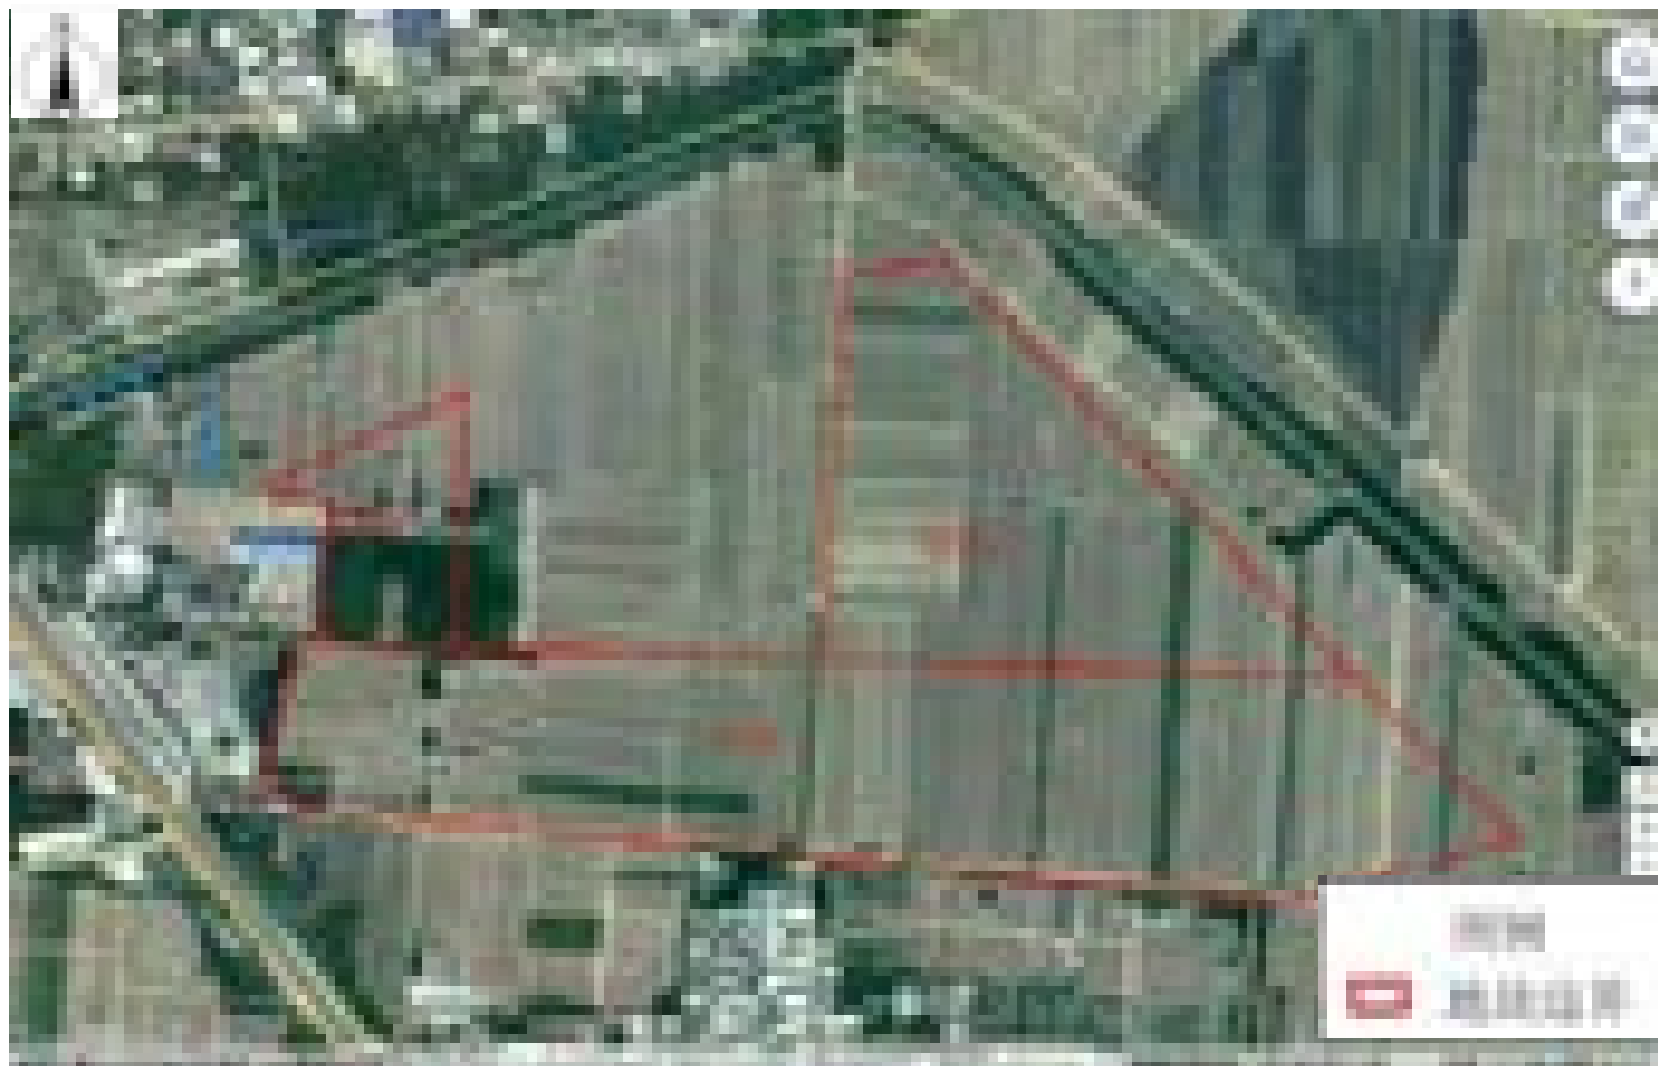
2012 年项目地块历史影像图

2012 年与  
2008 年相  
比，项目地  
块内无明显  
变化。

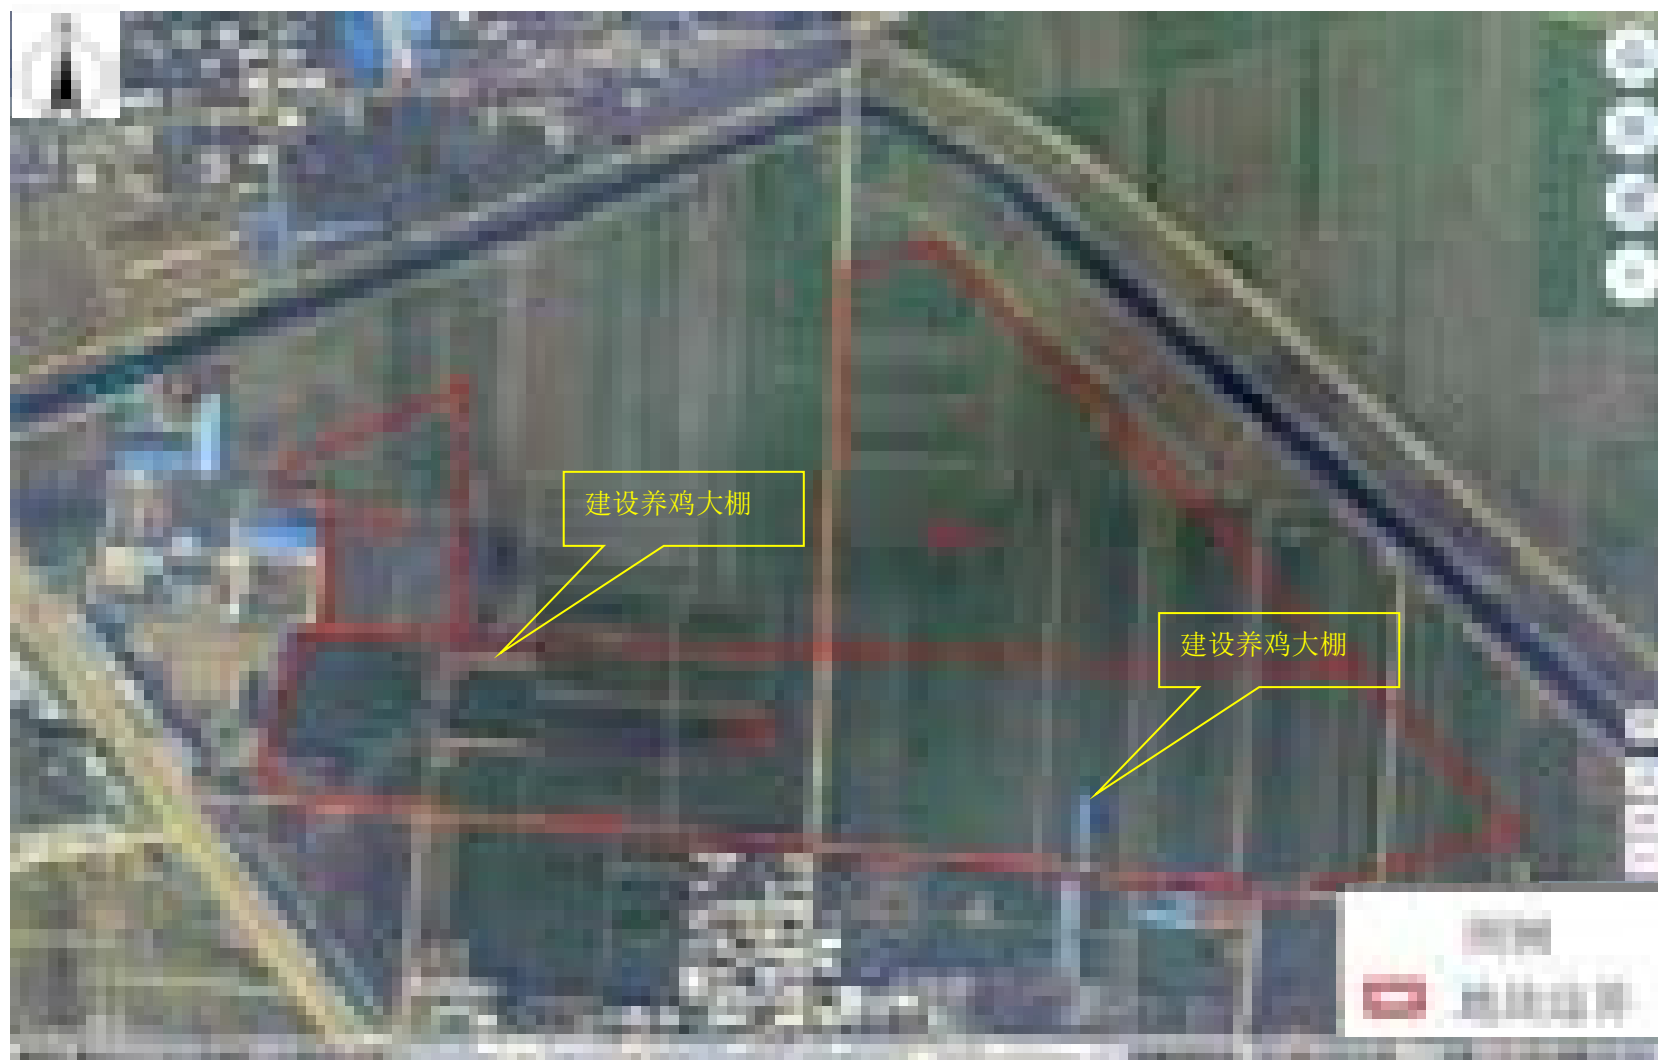
2013 年项目地块历史影像图

2013 年与 2012 年相比,项目地块一、地块三无明显变化,地块二建设三处养鸡大棚。

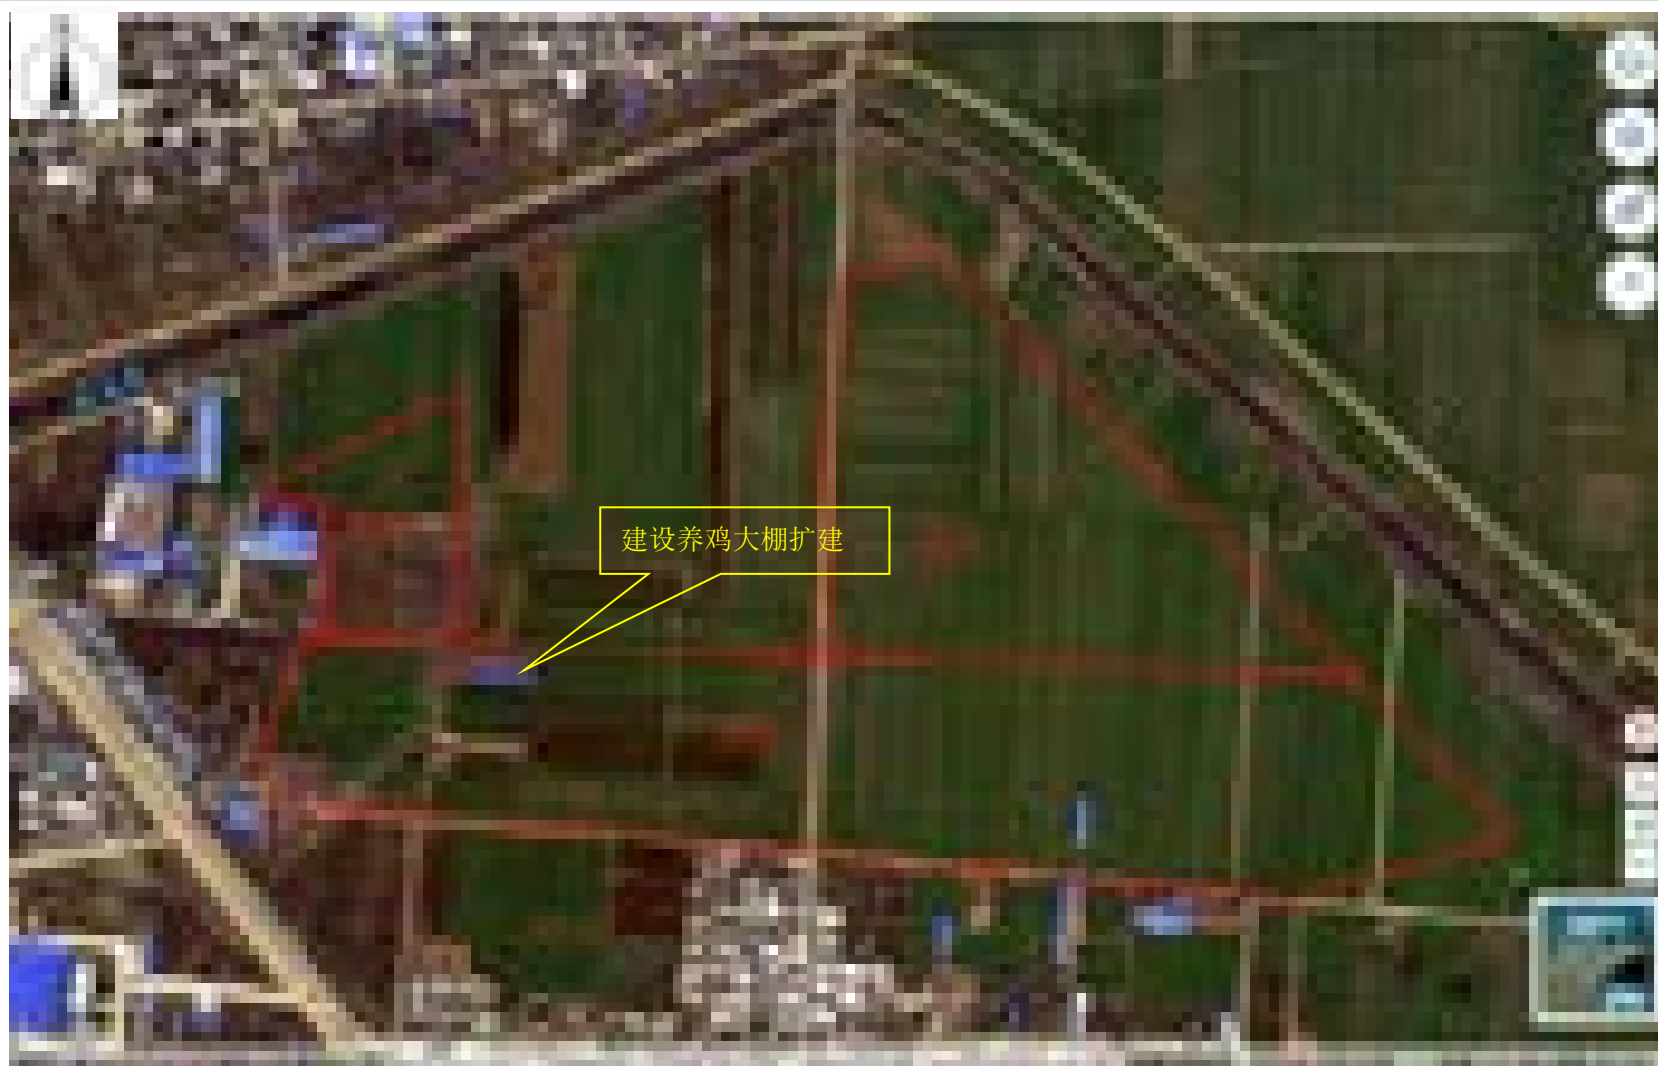
2015 年项目地块历史影像图

2015 年与 2013 年相比,项目地块一、地块三无明显变化,地块二内养鸡棚扩建。

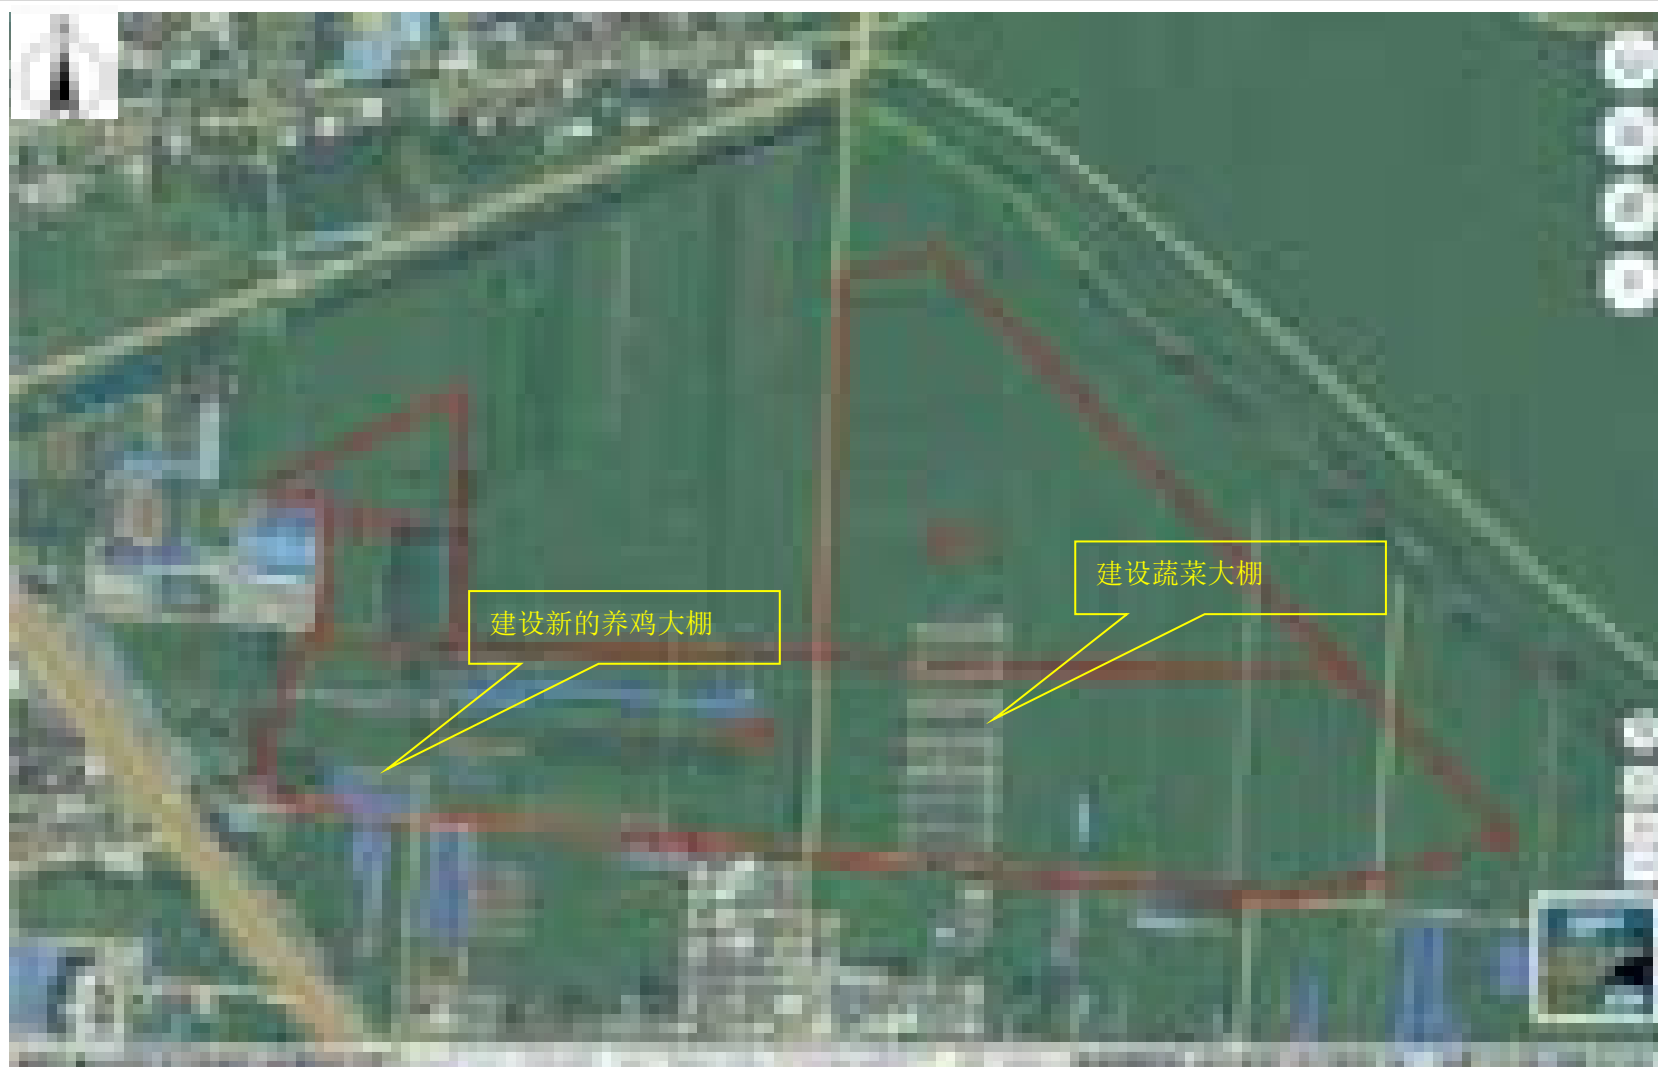
2017 年项目地块历史影像图

2017 年与 2015 年相比,项目地块一、地块三无明显变化,地块二内陆续有养鸡大棚建设,地块二西侧建设一蔬菜大棚。

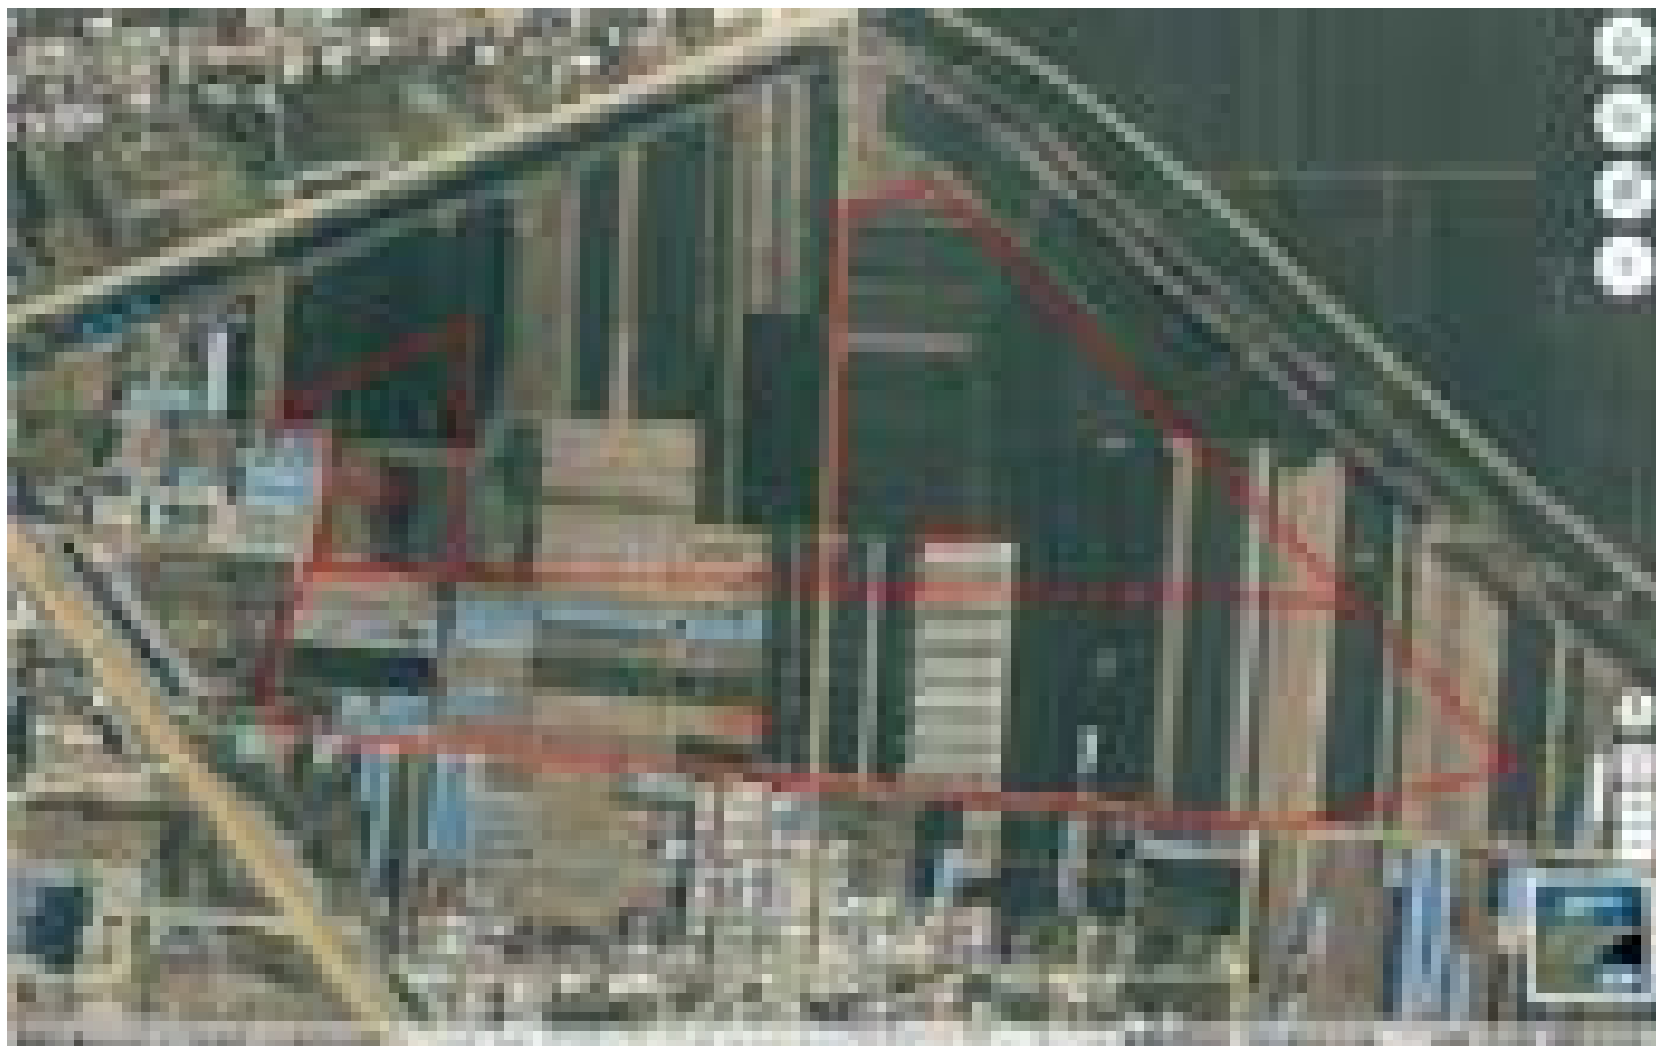
2018 年项目地块历史影像图

2018 年与 2017 年相比，地块一、地块三无明显变化；地块二内有新的养鸡大棚建设。

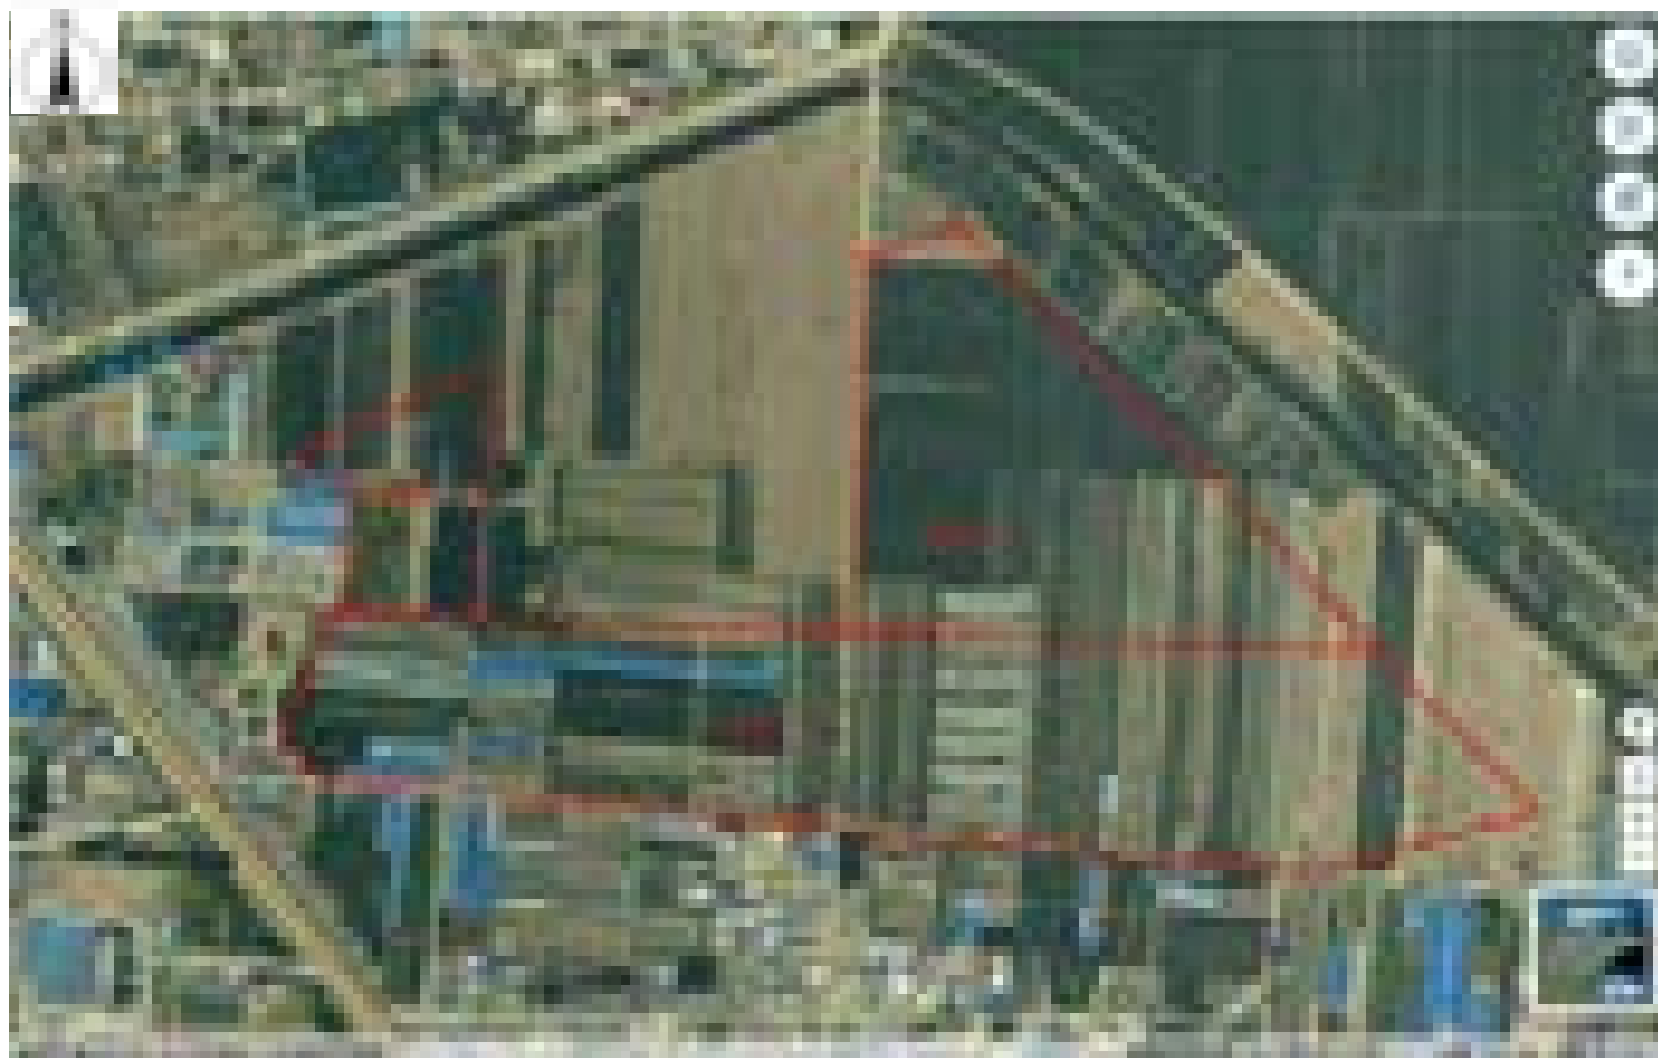
2019 年项目地块历史影像图

2019 年与  
2018 年相  
比,项目地块  
内无明显变  
化。

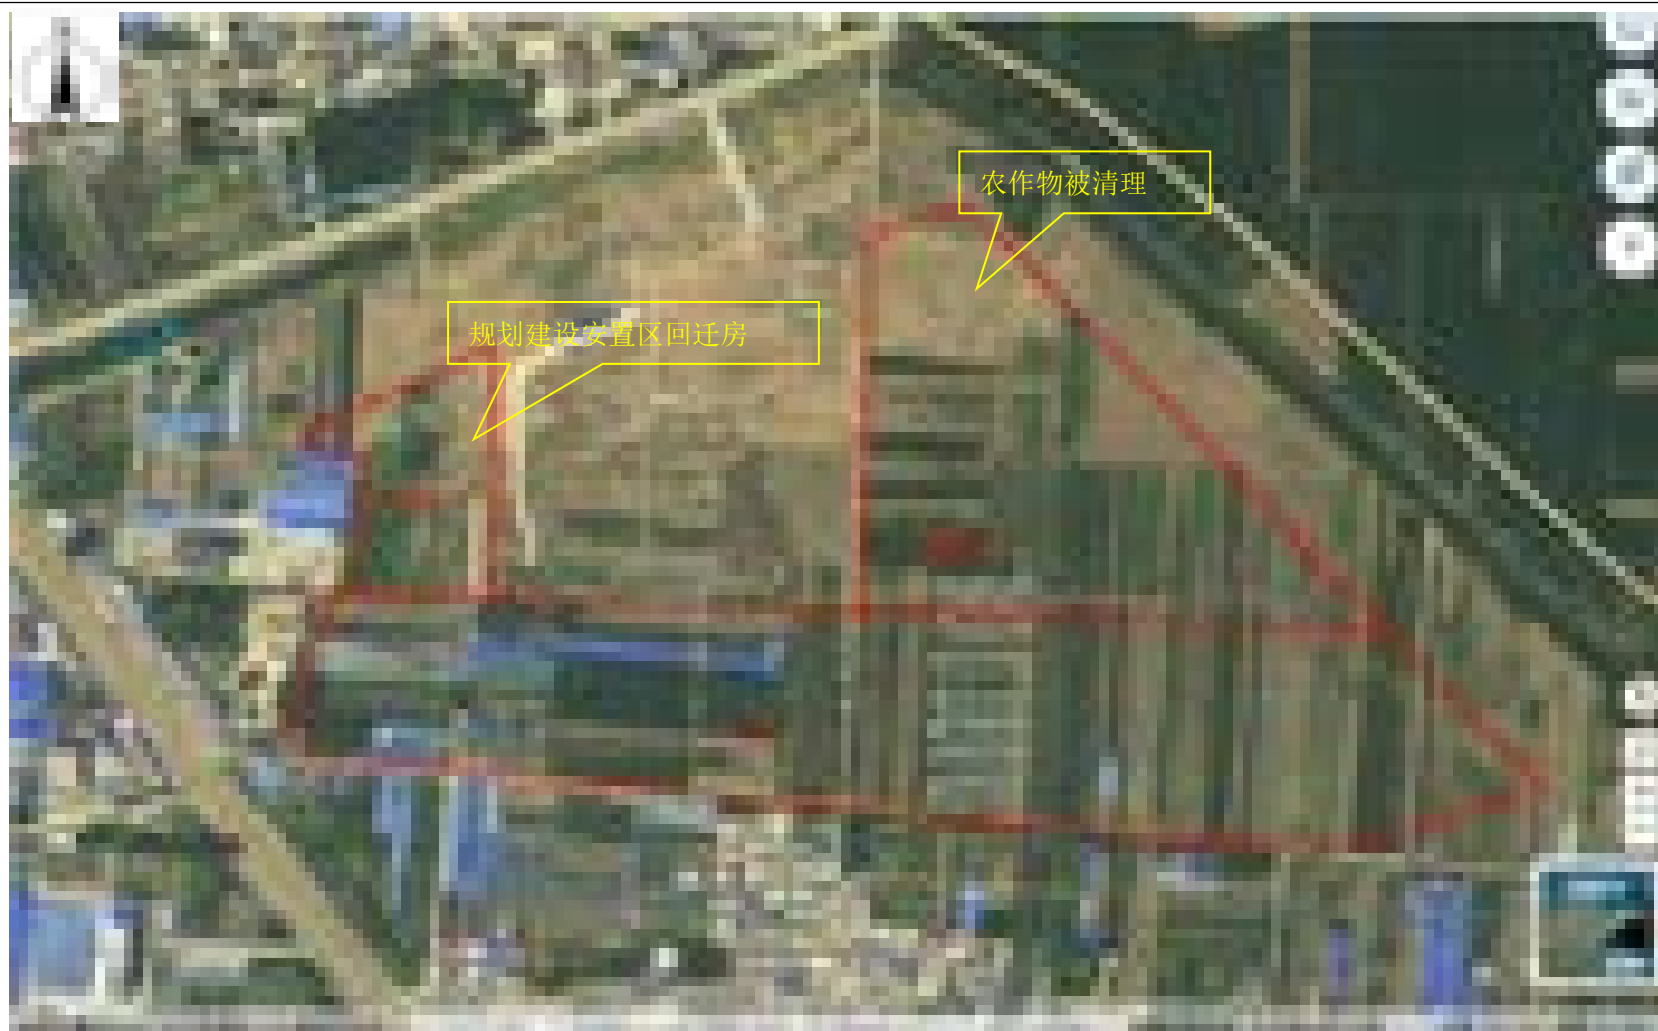
2020 年项目地块历史影像图

2020 年与 2019 年相比,项目地块一内开始规划建设安置区回迁房,地块二无明显变化,地块三北侧部分农作物被清理,其余无明显变化。

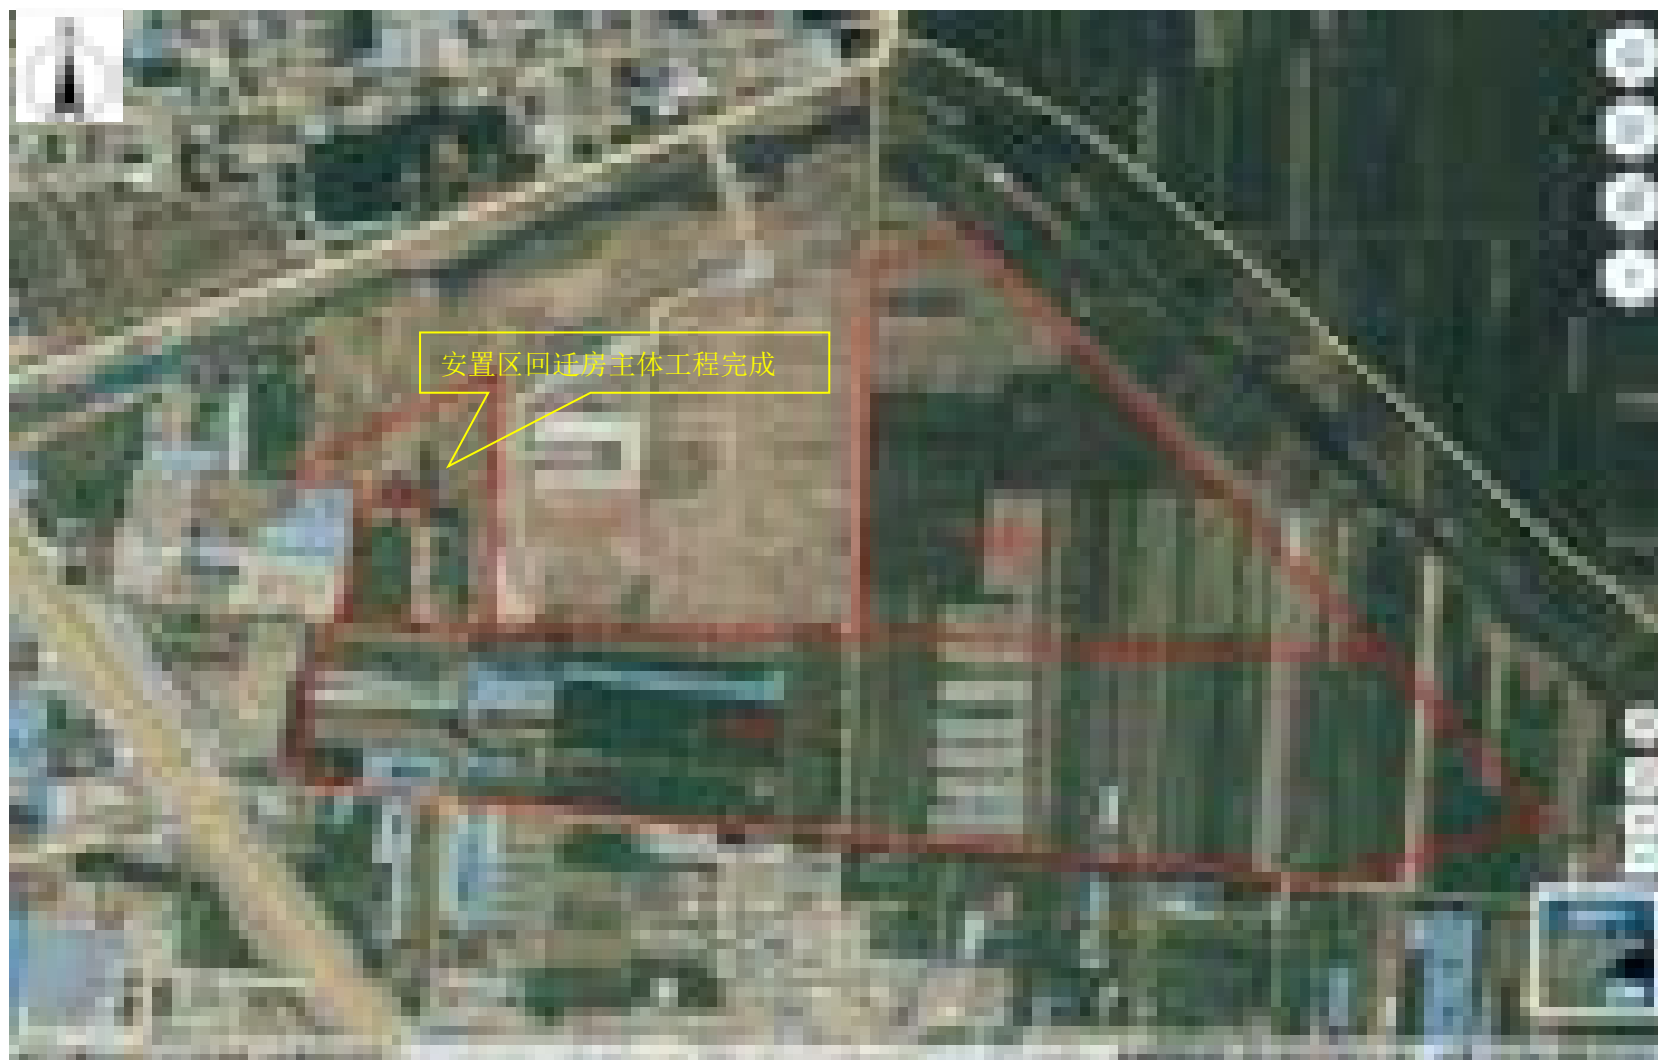
2021 年项目地块历史影像图

2021 年与 2019 年相比,项目地块一内约 6 栋安置回迁房主体建设完成,其余无明显变化。

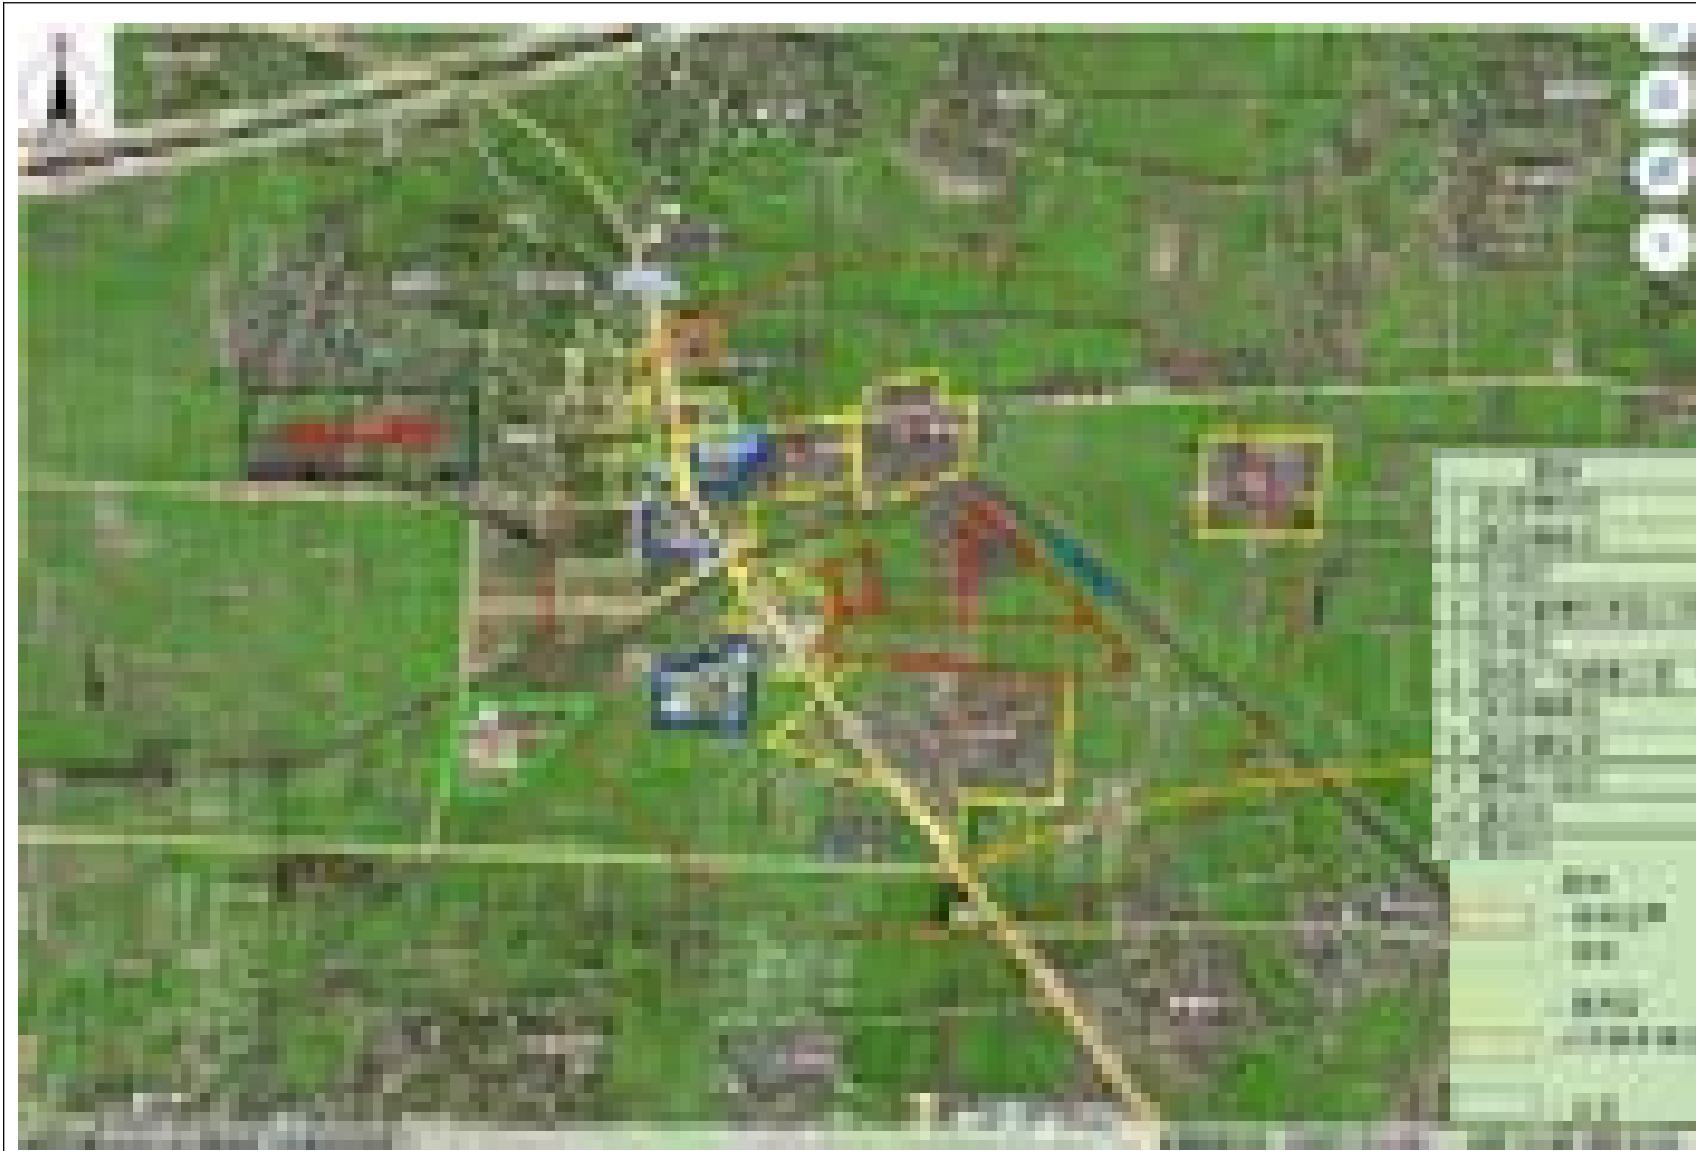
2008年项目地块周边相邻1km范围内主要为村庄、学校、公共服务机构和工业企业等。

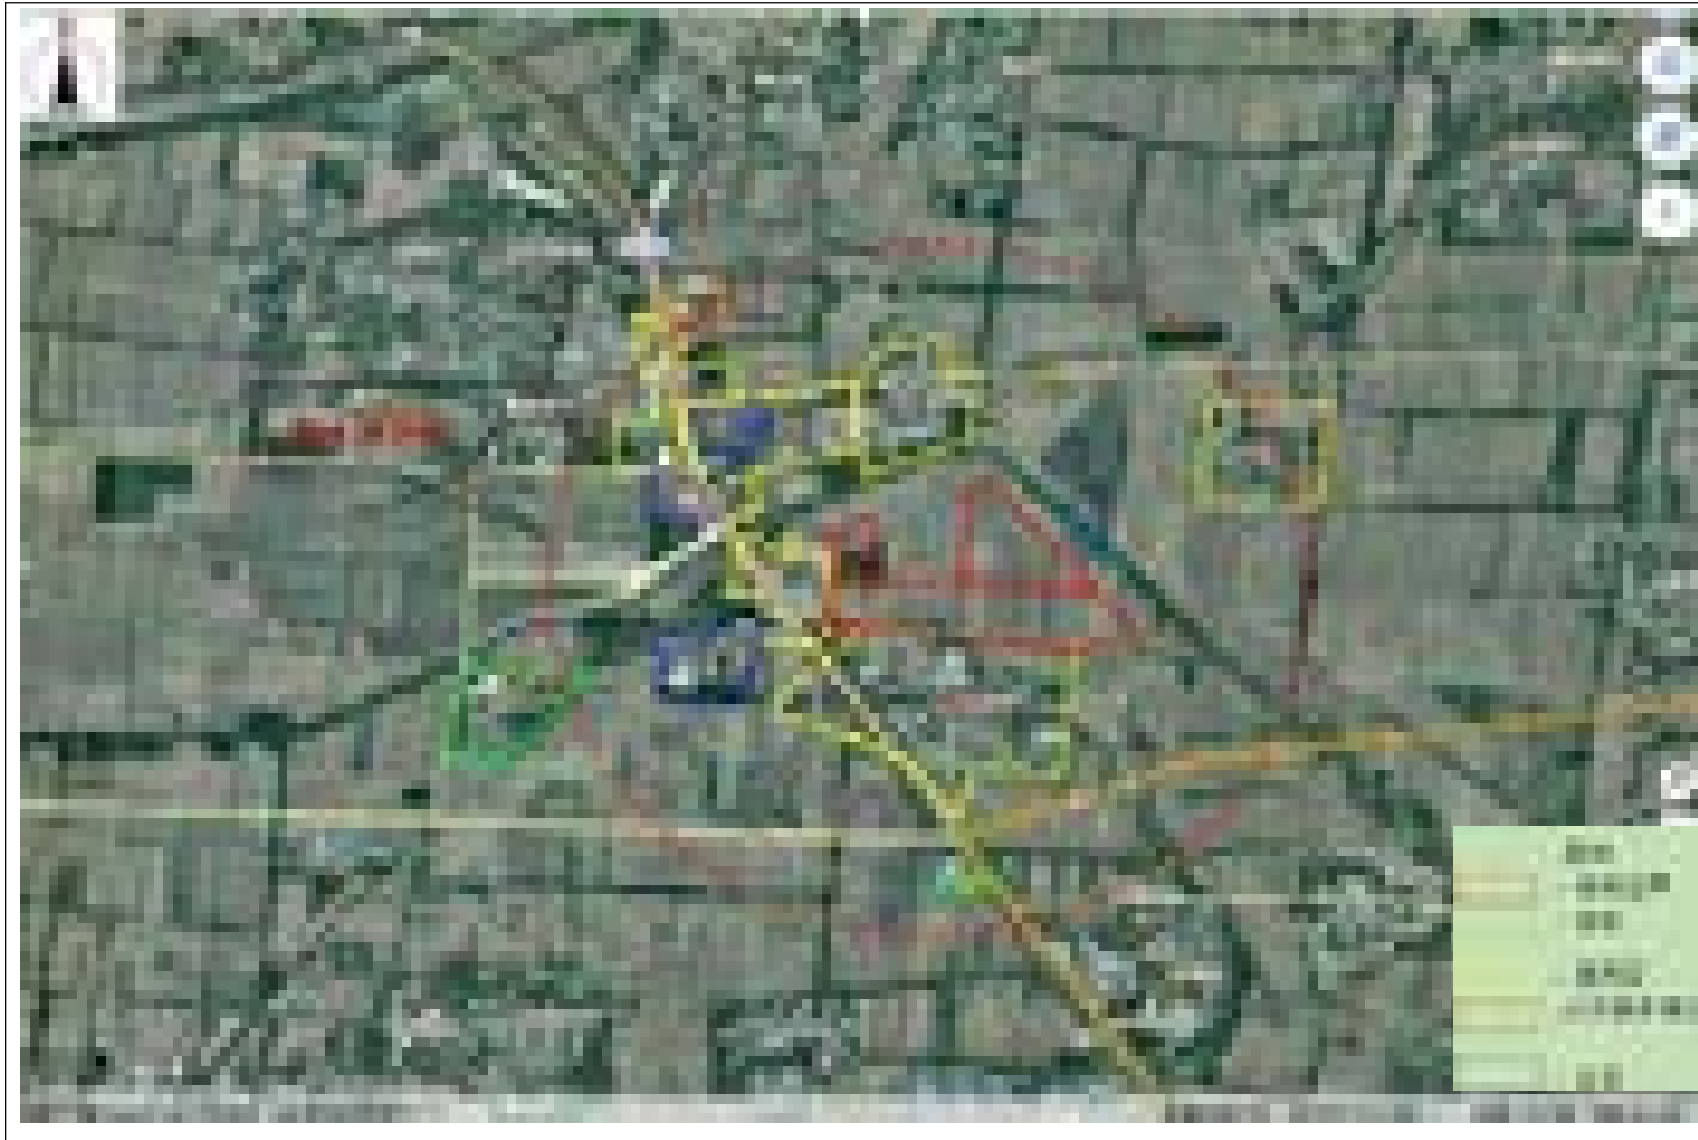
2012年项目地块于2008年相比,地块周边无明显变化。

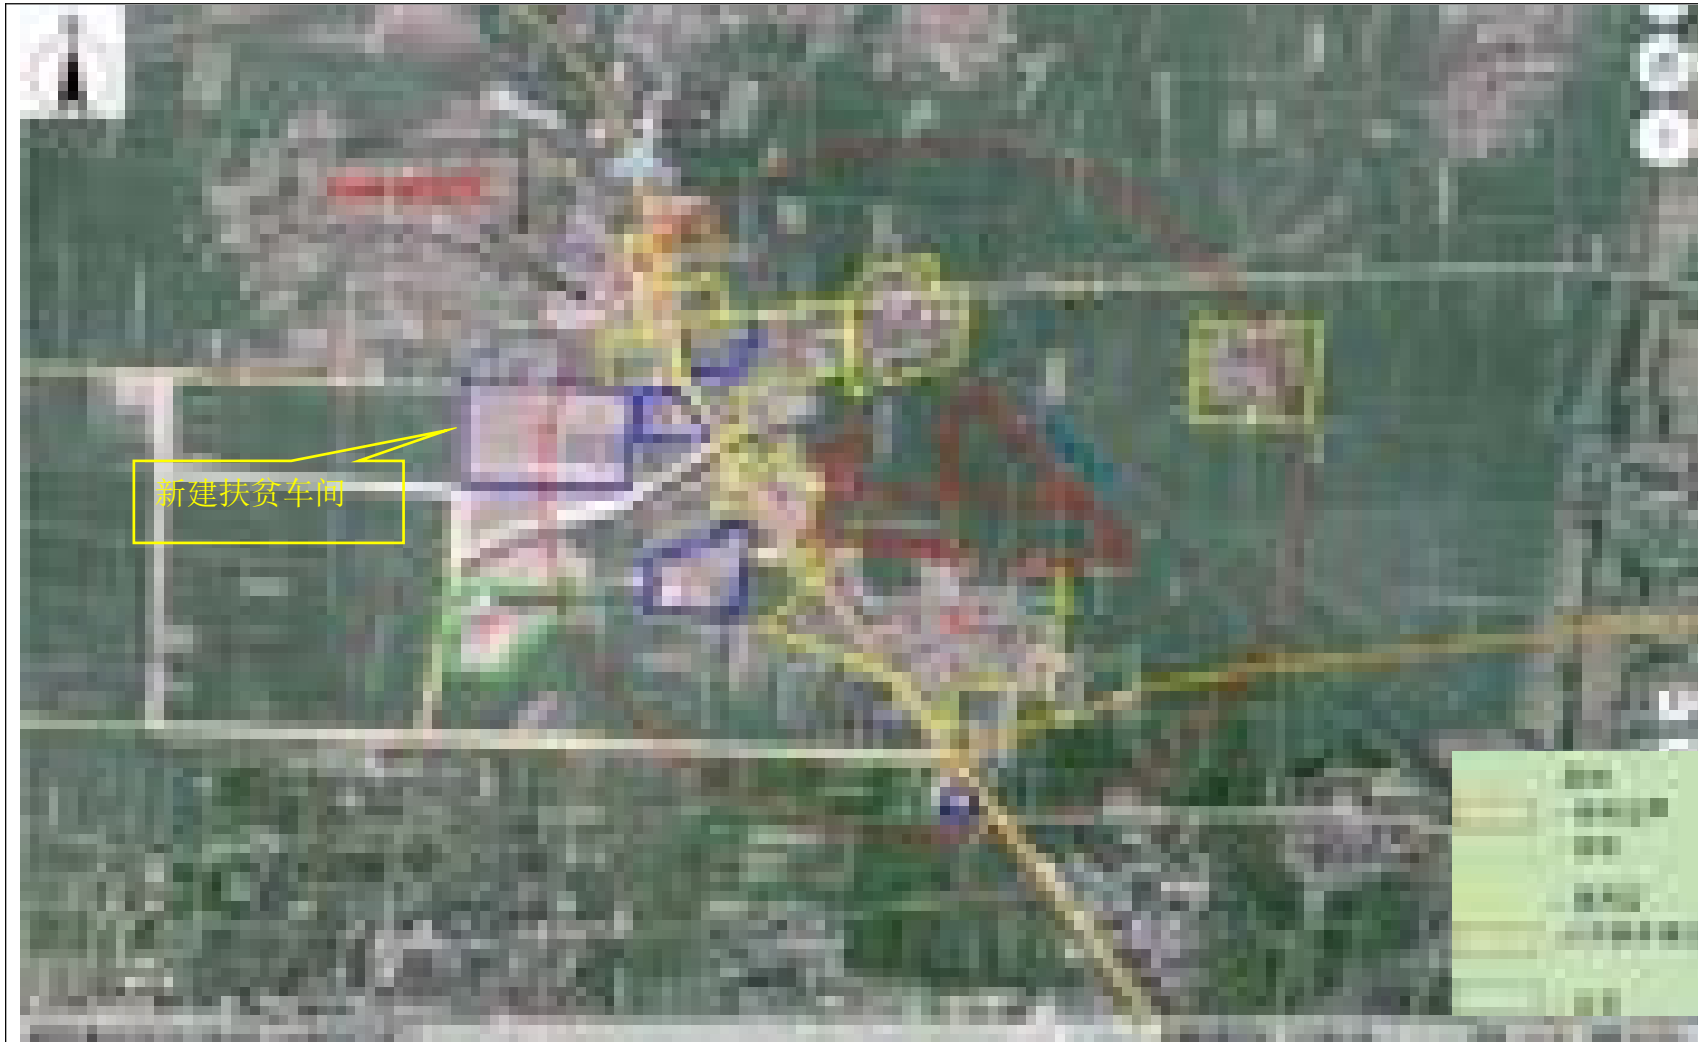
2013 年与 2012 年相比,项目地块西北侧开始建设扶贫生产车间,其余无明显变化。
