# 牡丹区创意家居小镇滨河花园安置区项目地块土壤污染状况调查报告

牡丹区创意家居小镇滨河花园安置区项目地块位于菏泽市牡丹区吴店镇 S251 省道以东、孟庄村以北。本次调查地块的面积 218931.2m<sup>2</sup>，原地块用地性质为农用地，根据菏泽市牡丹区发展和改革局文件，菏区发改审批【2018】006 号文件及菏泽市牡丹区自然资源局出具的吴店镇创意家居小镇安置区项目农用地转为建设用地并办理使用手续的公告，本项目地块规划用地为居住用地（R），属于《土壤环境质量建设用地土壤污染风险管控标准（试行）》（GB 36600-2018）中的第一类用地。

我公司接受委托后，组织有关技术人员根据《建设用地土壤污染状况调查技术导则》(HJ 25.1-2019)要求进行资料收集、现场踏勘、人员访谈，开展土壤污染状况调查工作，编制完成了《牡丹区创意家居小镇滨河花园安置区项目地块土壤污染状况调查报告》。

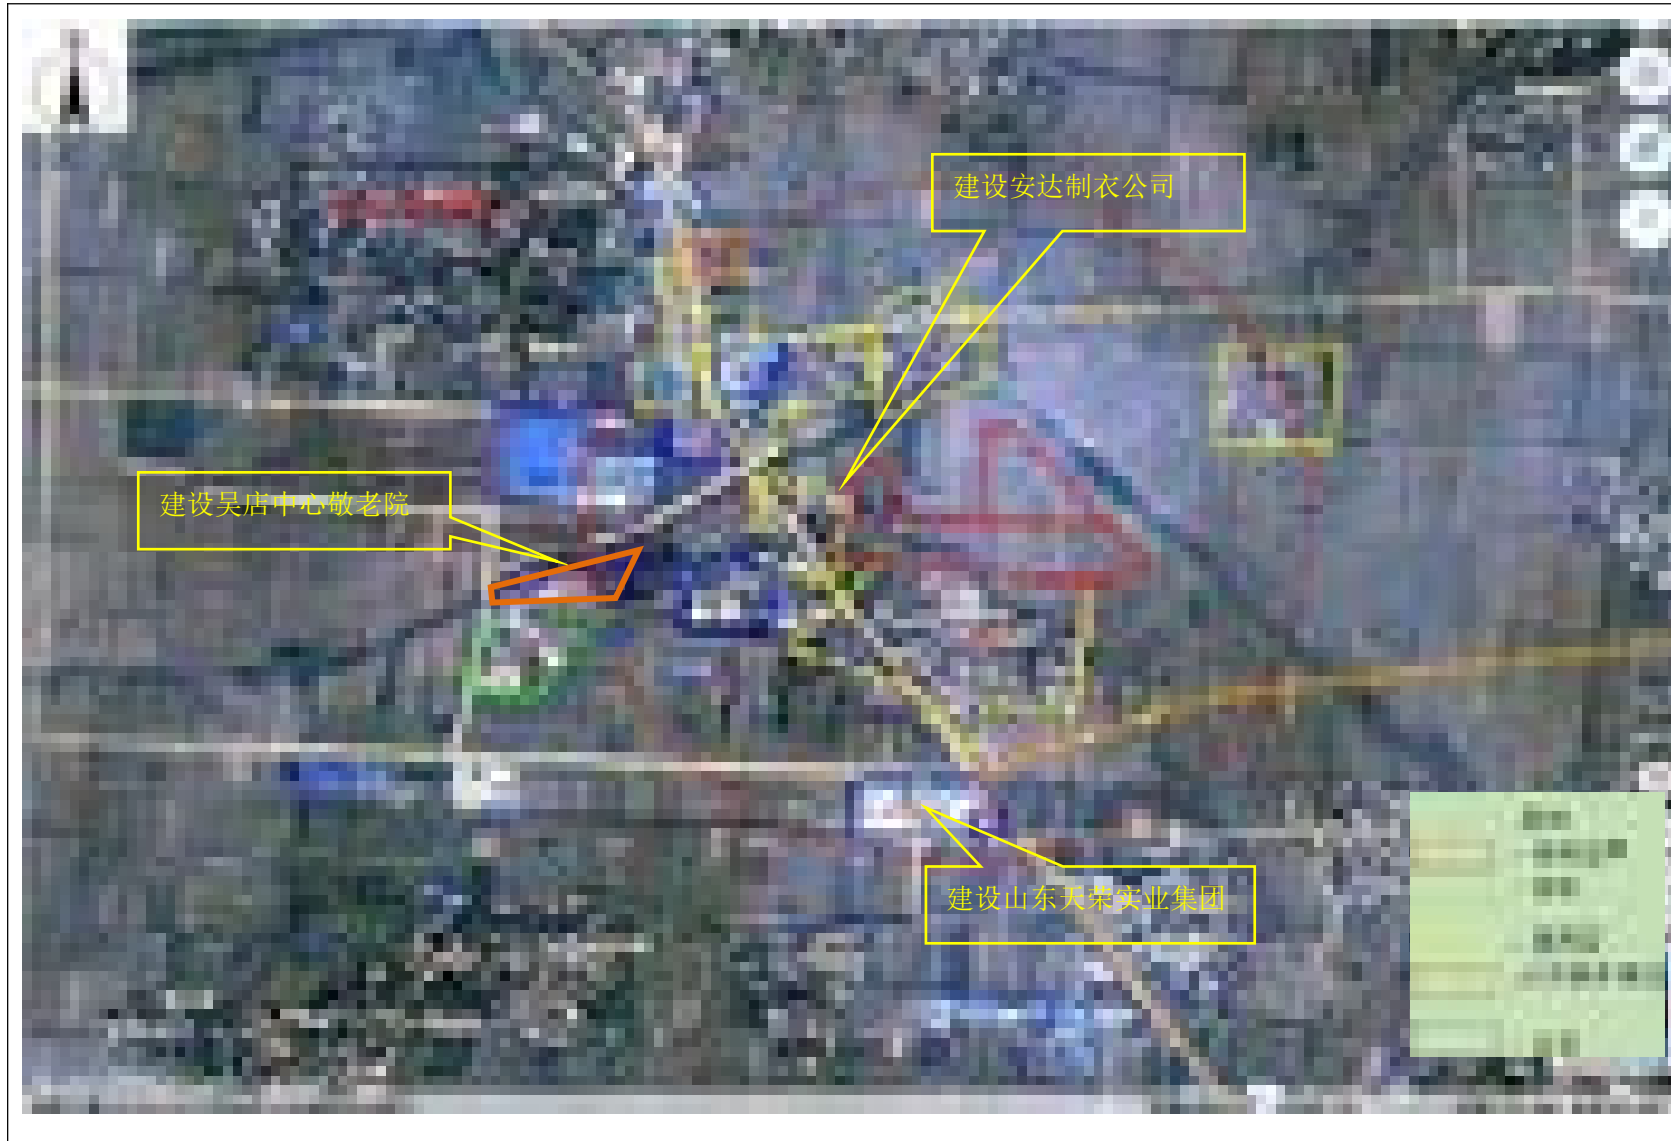
2014 年与 2013 年相比,项目地块西侧建设吴店中心敬老院;地块西侧紧邻建设安达制衣公司,其余无明显变化。

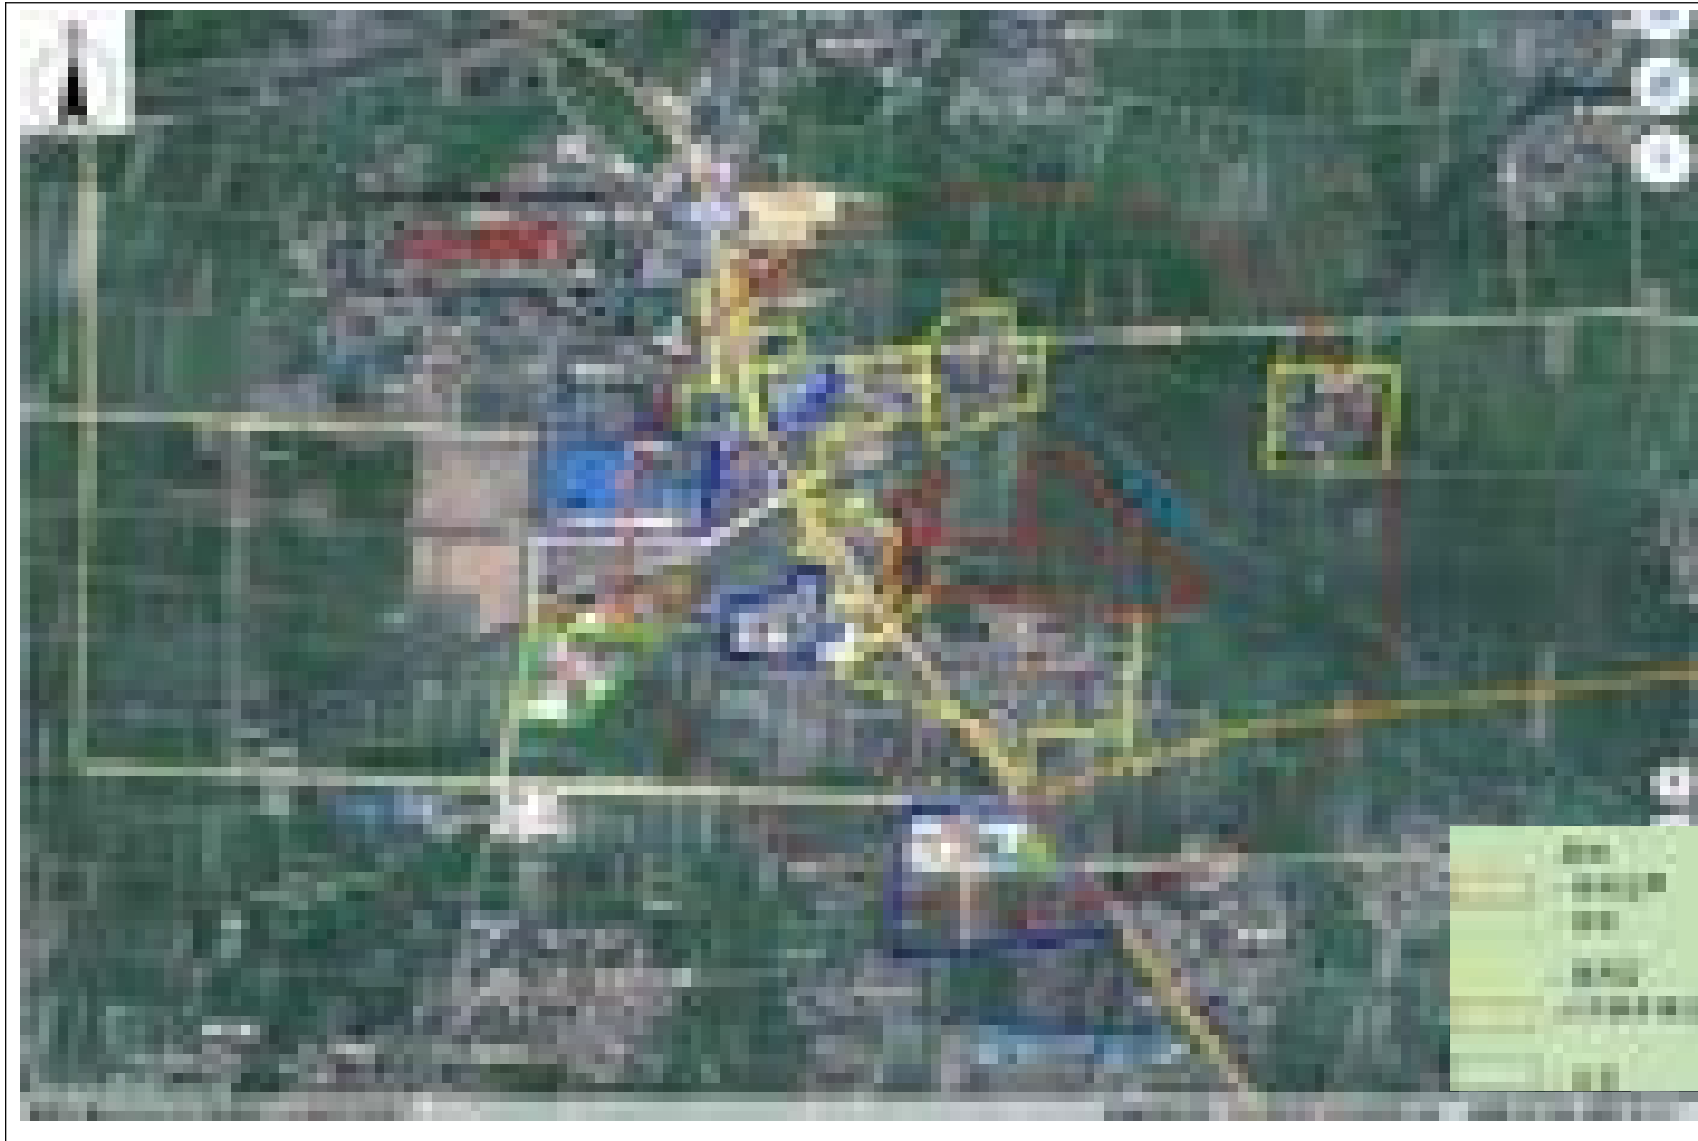
2015 年与  
2014 年相  
比,没有明  
显变化。

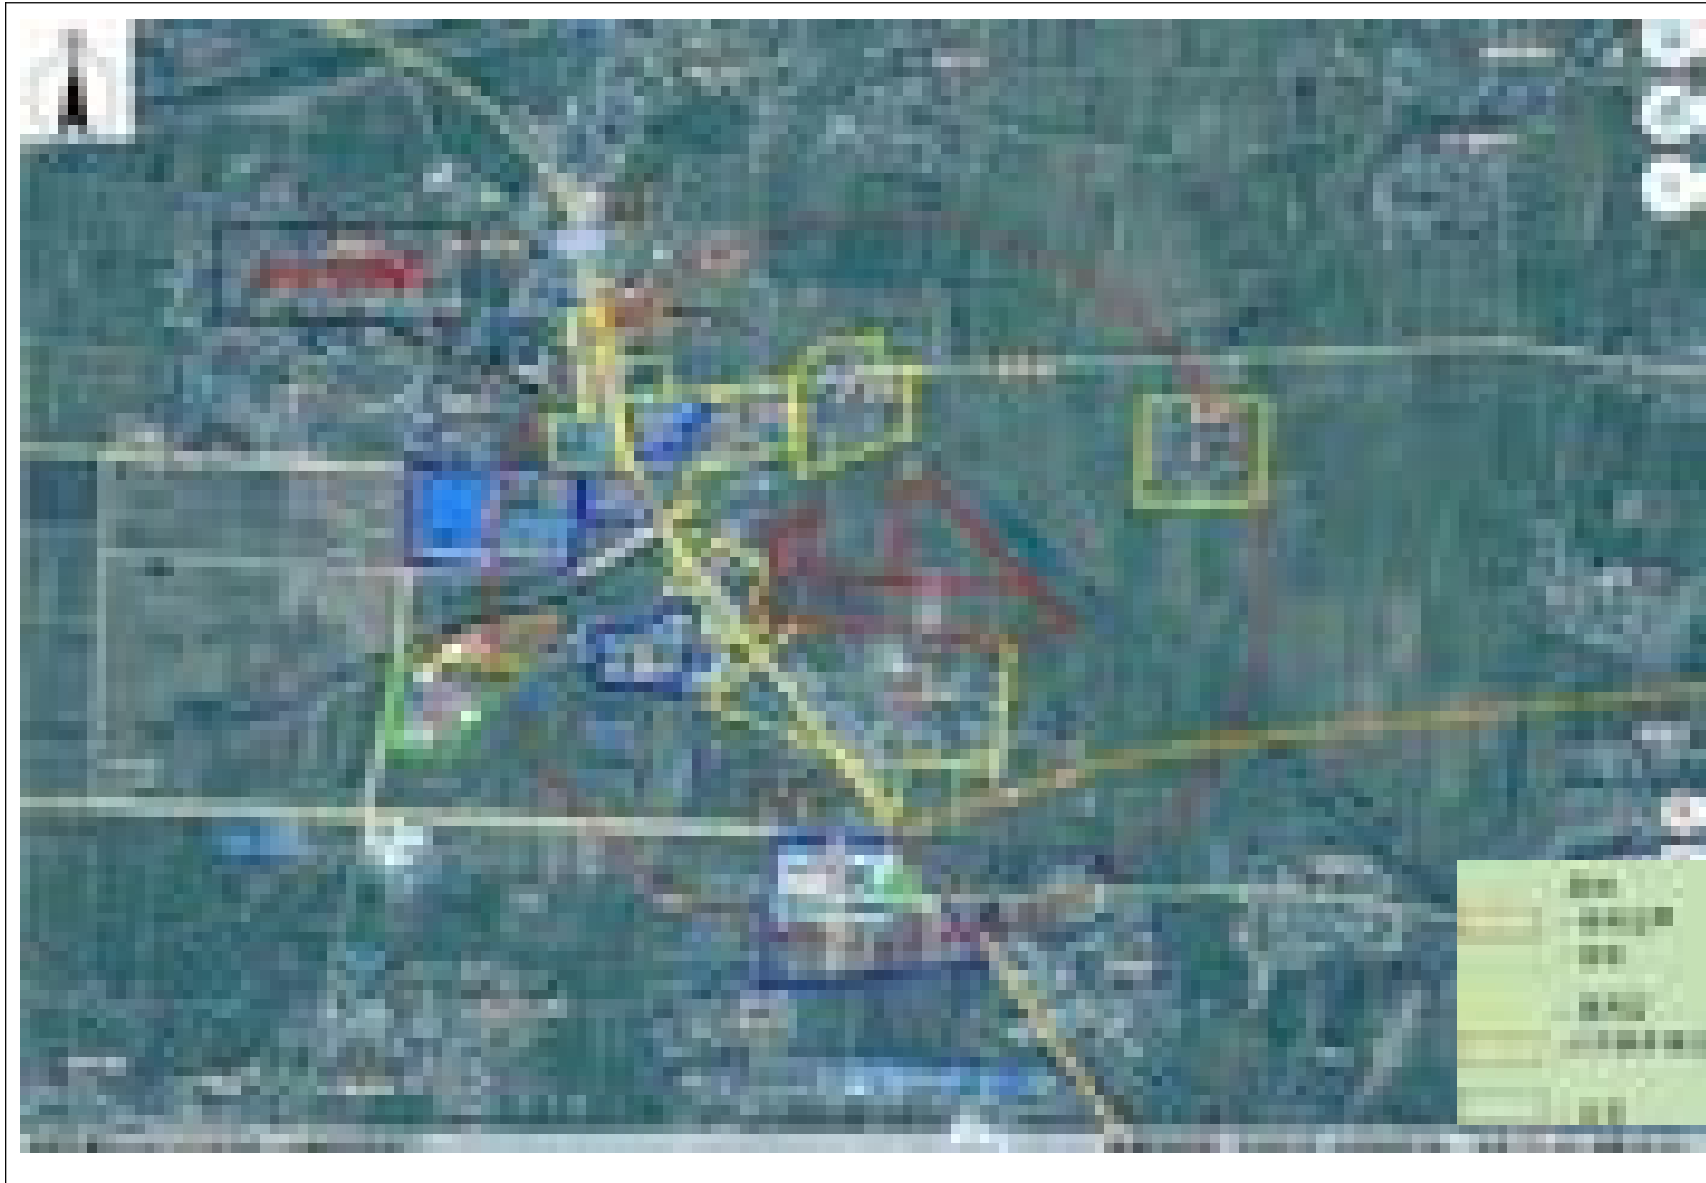
2016年与2015年相比,没有明显变化。

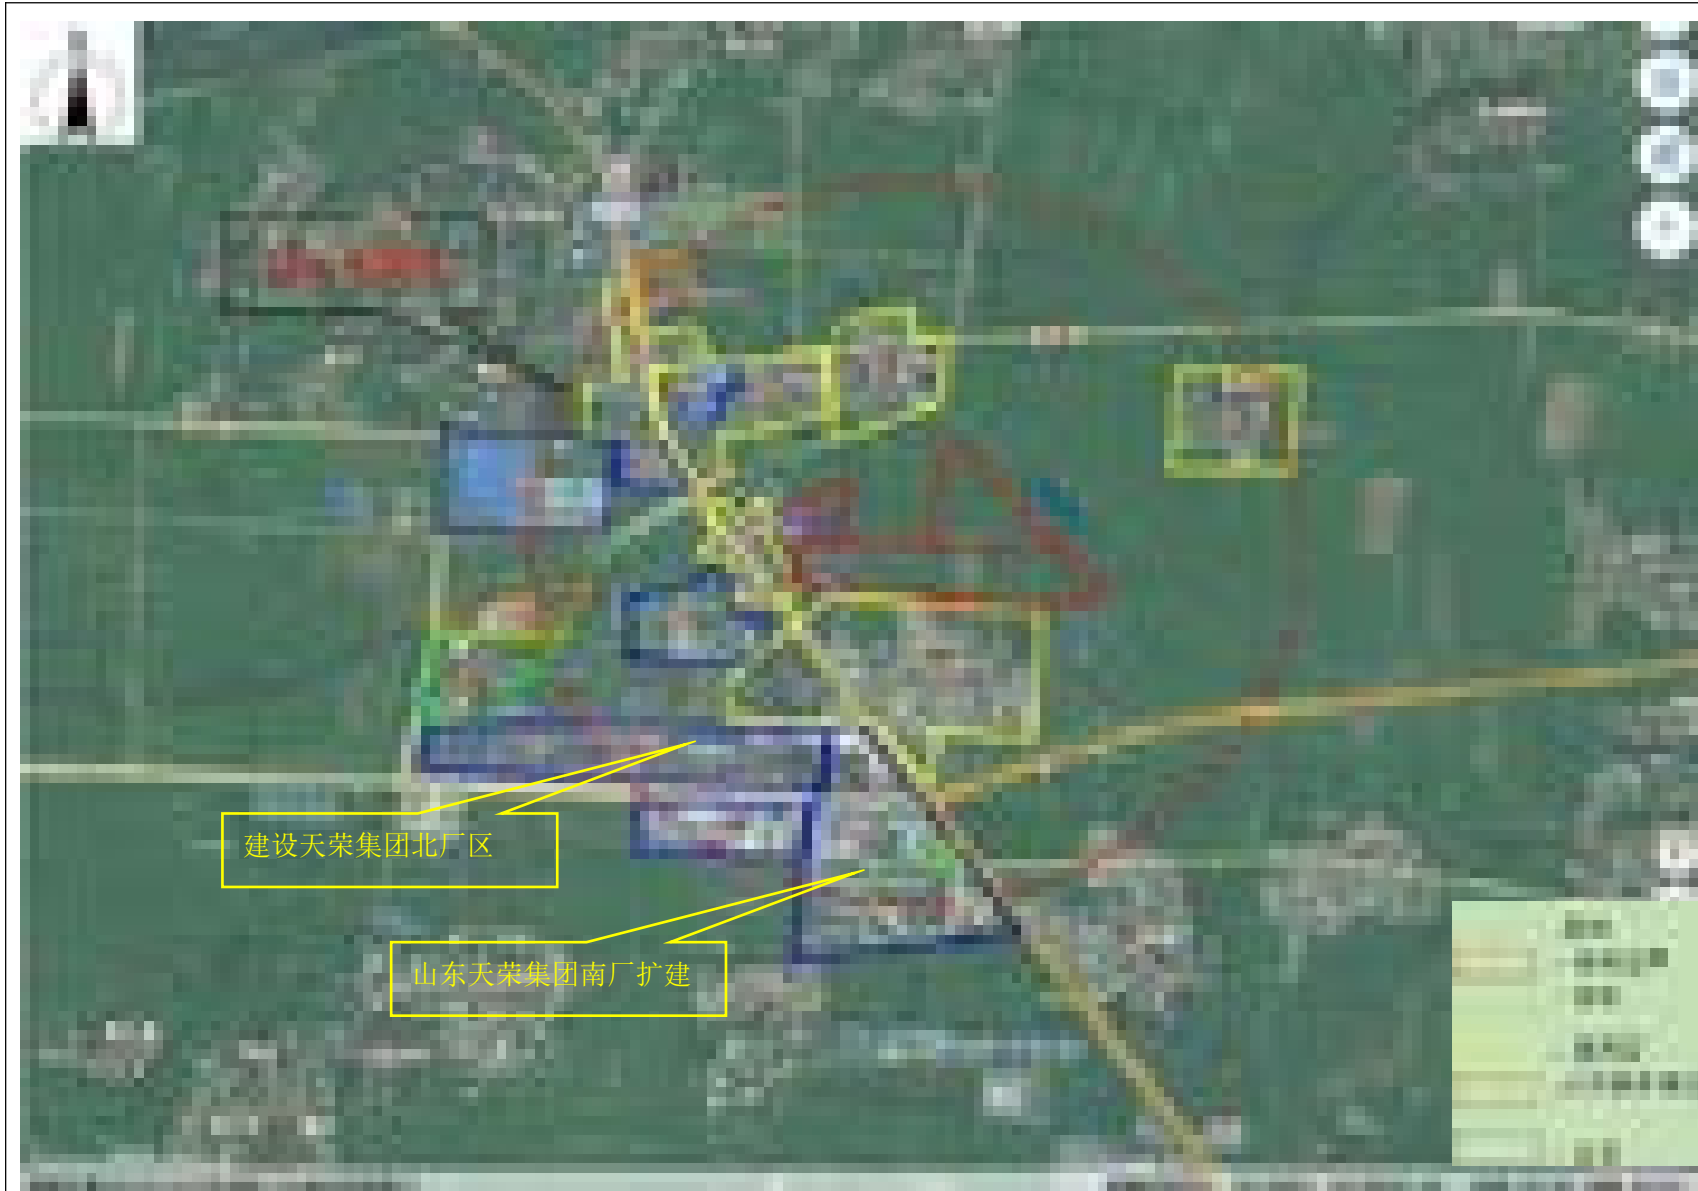
2017年与2016年相比,地块西南侧建设天荣集团北厂区,山东天荣集团南厂区扩建,其余无明显变化。

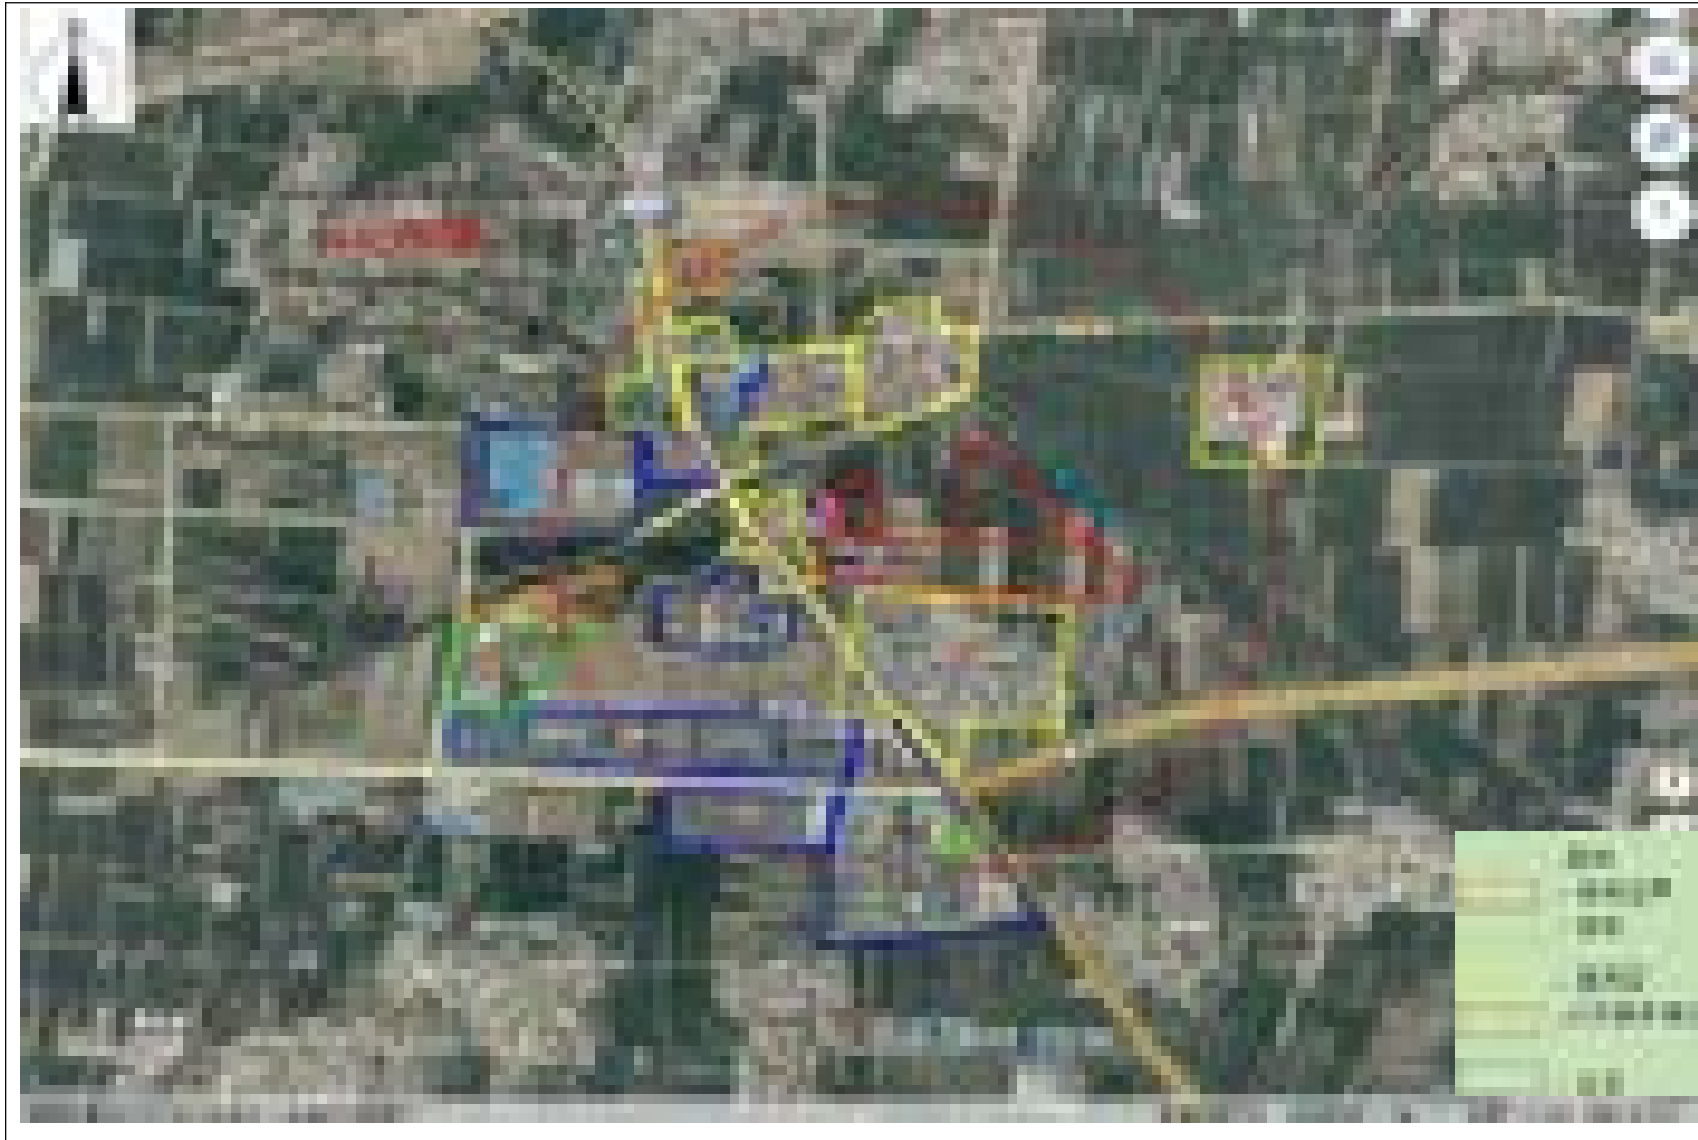
2018 年与  
2017 年相  
比,其余无  
明显变化。

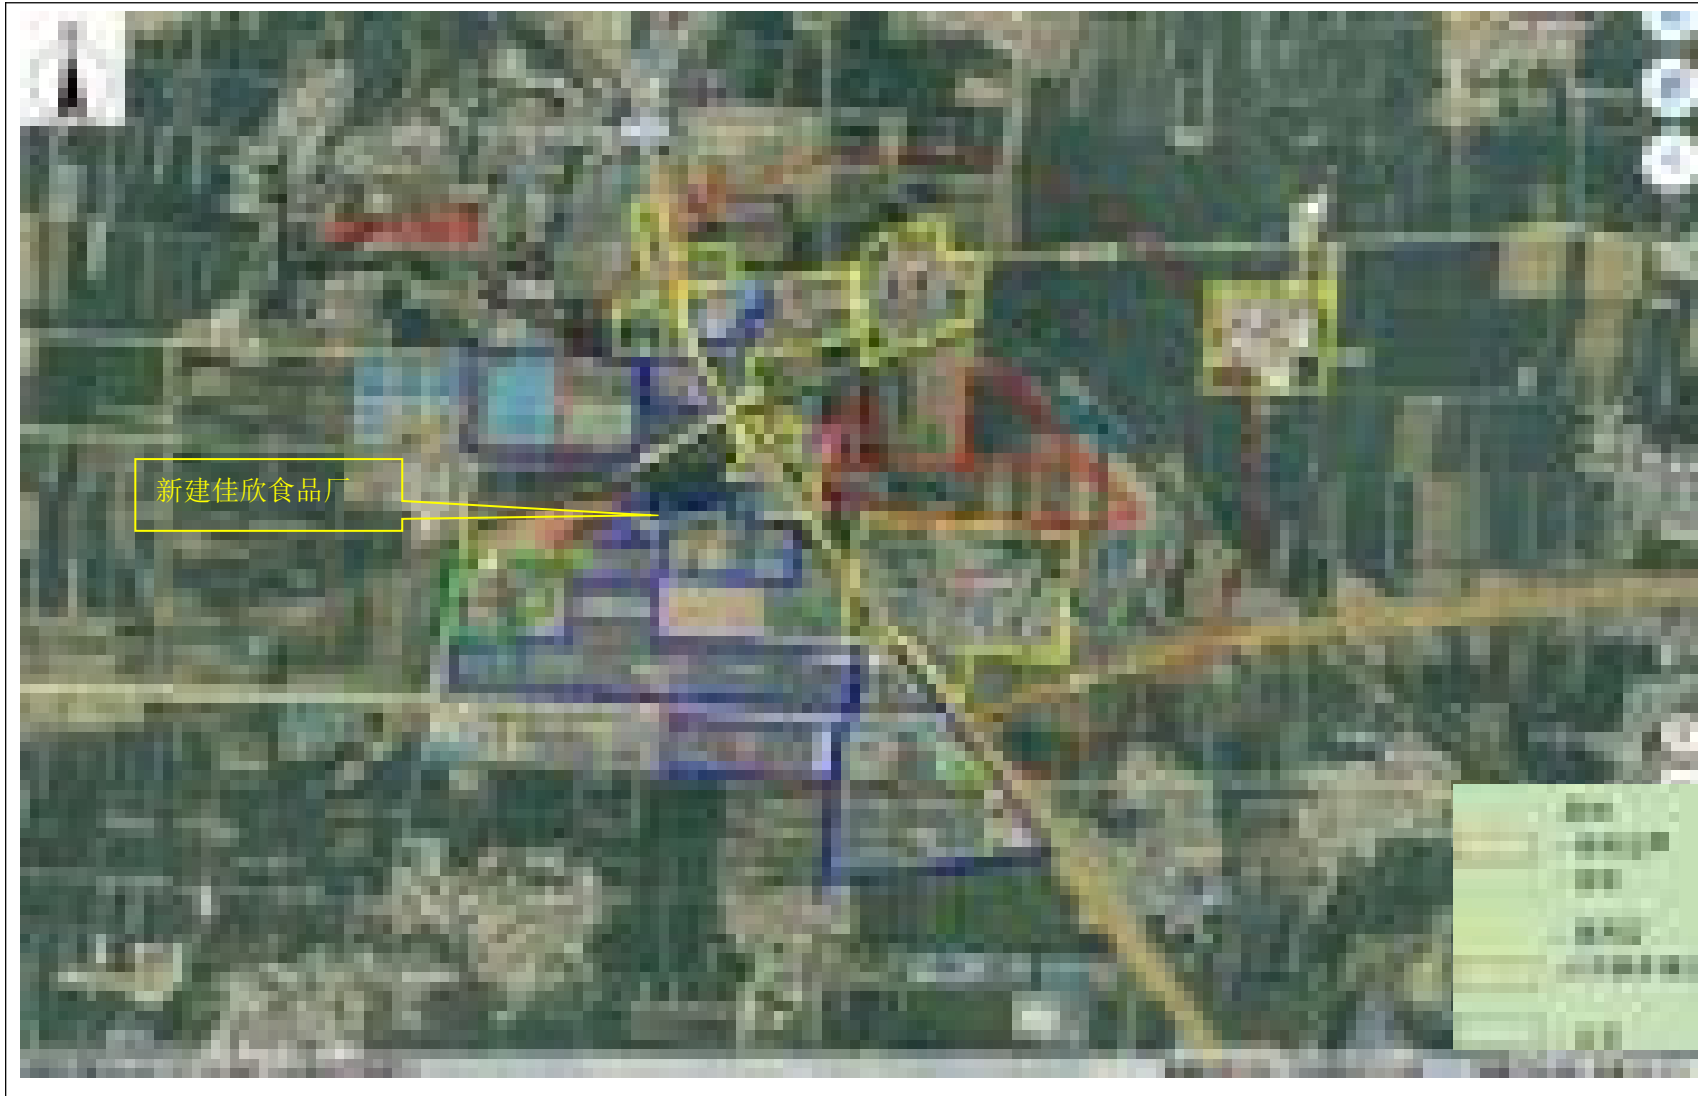
2019 年与 2018 年相比,地块西侧新建佳欣食品厂,其余无明显变化。

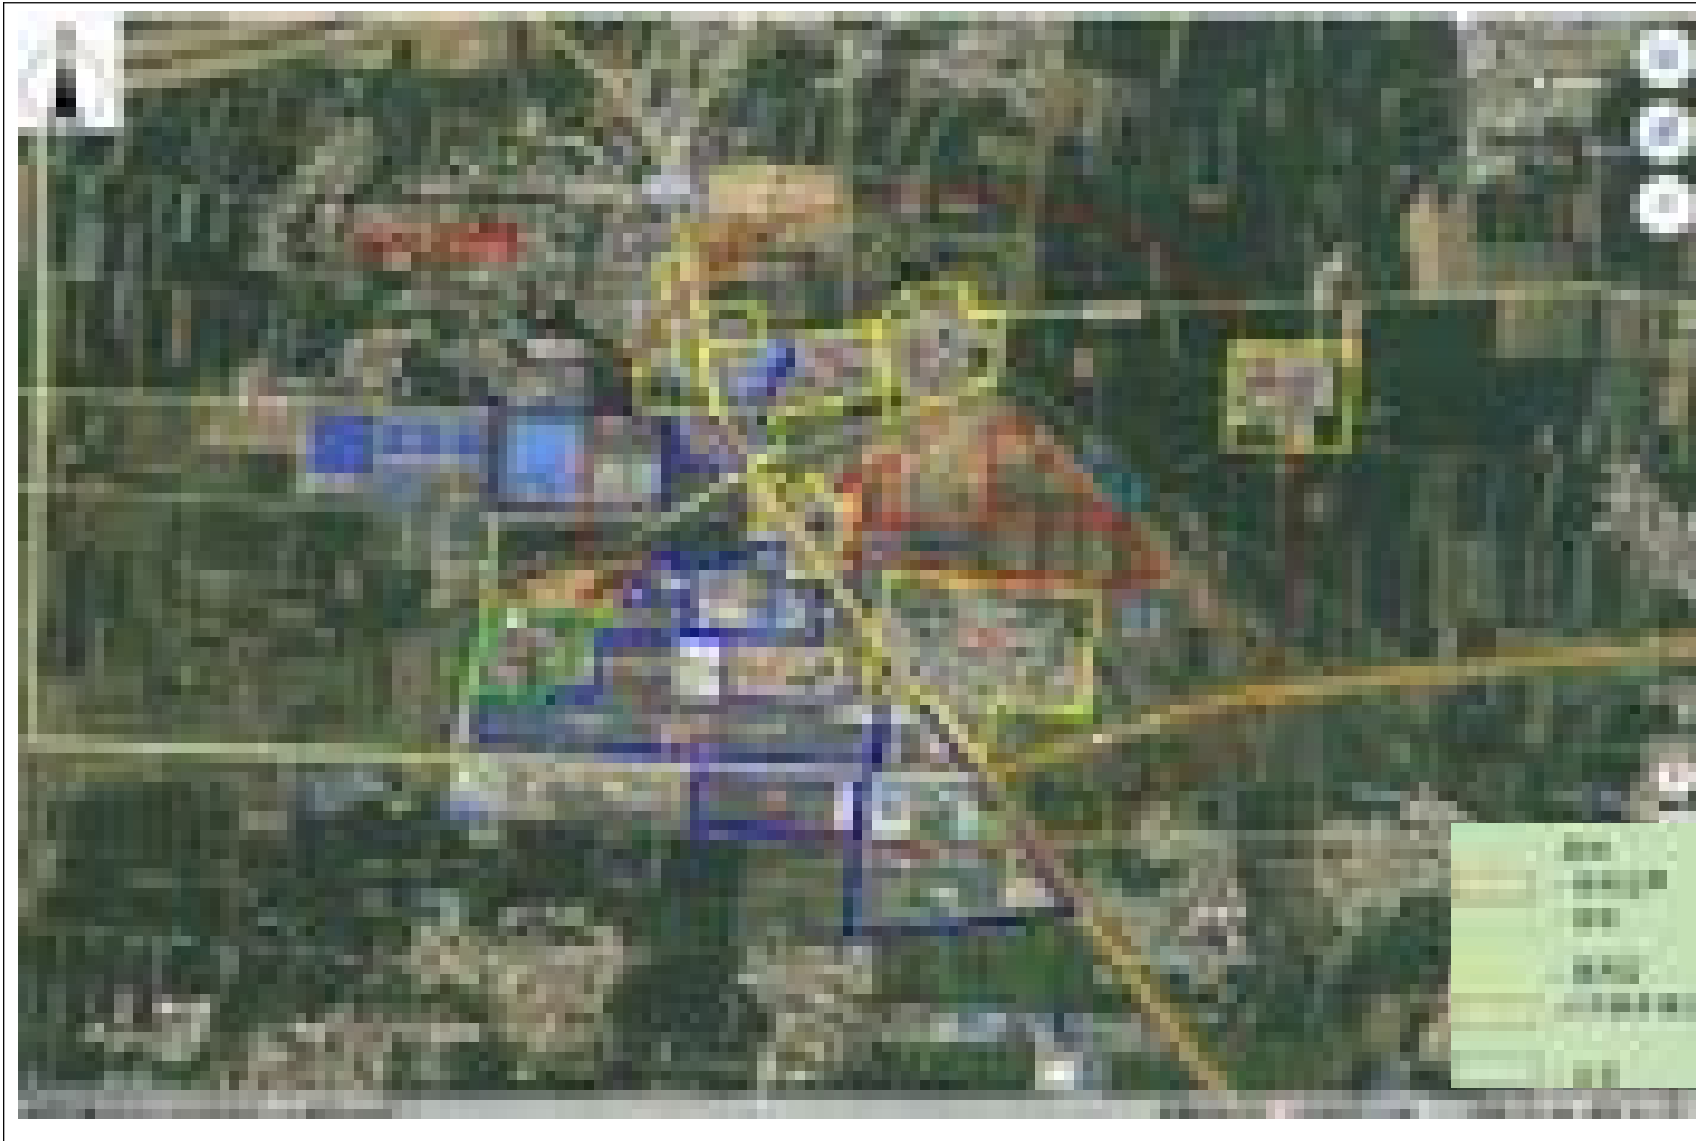
2020 年与  
2019 年相  
比,没有明  
显变化。

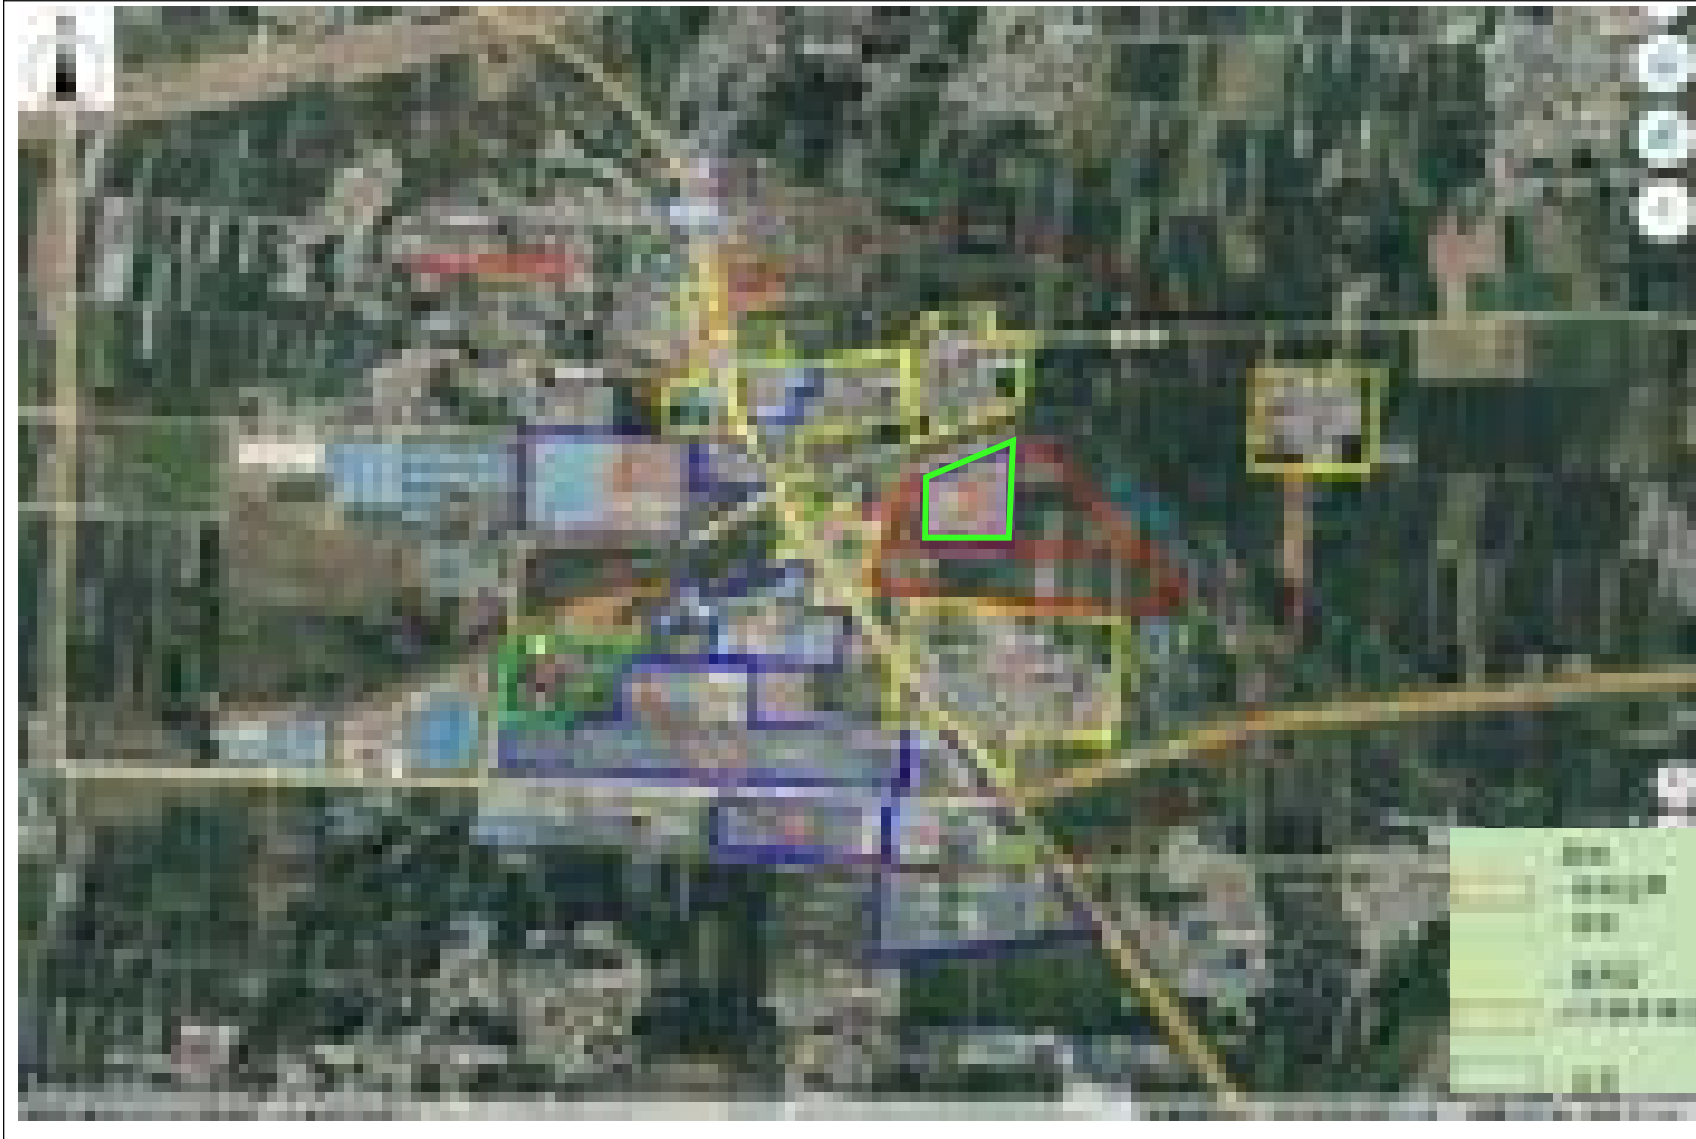
2021 年与 2020 年相比,地块北侧紧邻建设新张楼小学,其余没有明显变化。
