# 菏泽齐鲁动力机械有限公司（原柴油机厂）地块土壤污染状况调查报告

委托单位：山东中铭置业有限公司

编制单位：菏泽圆星环保科技有限公司

编制日期：2021年06月

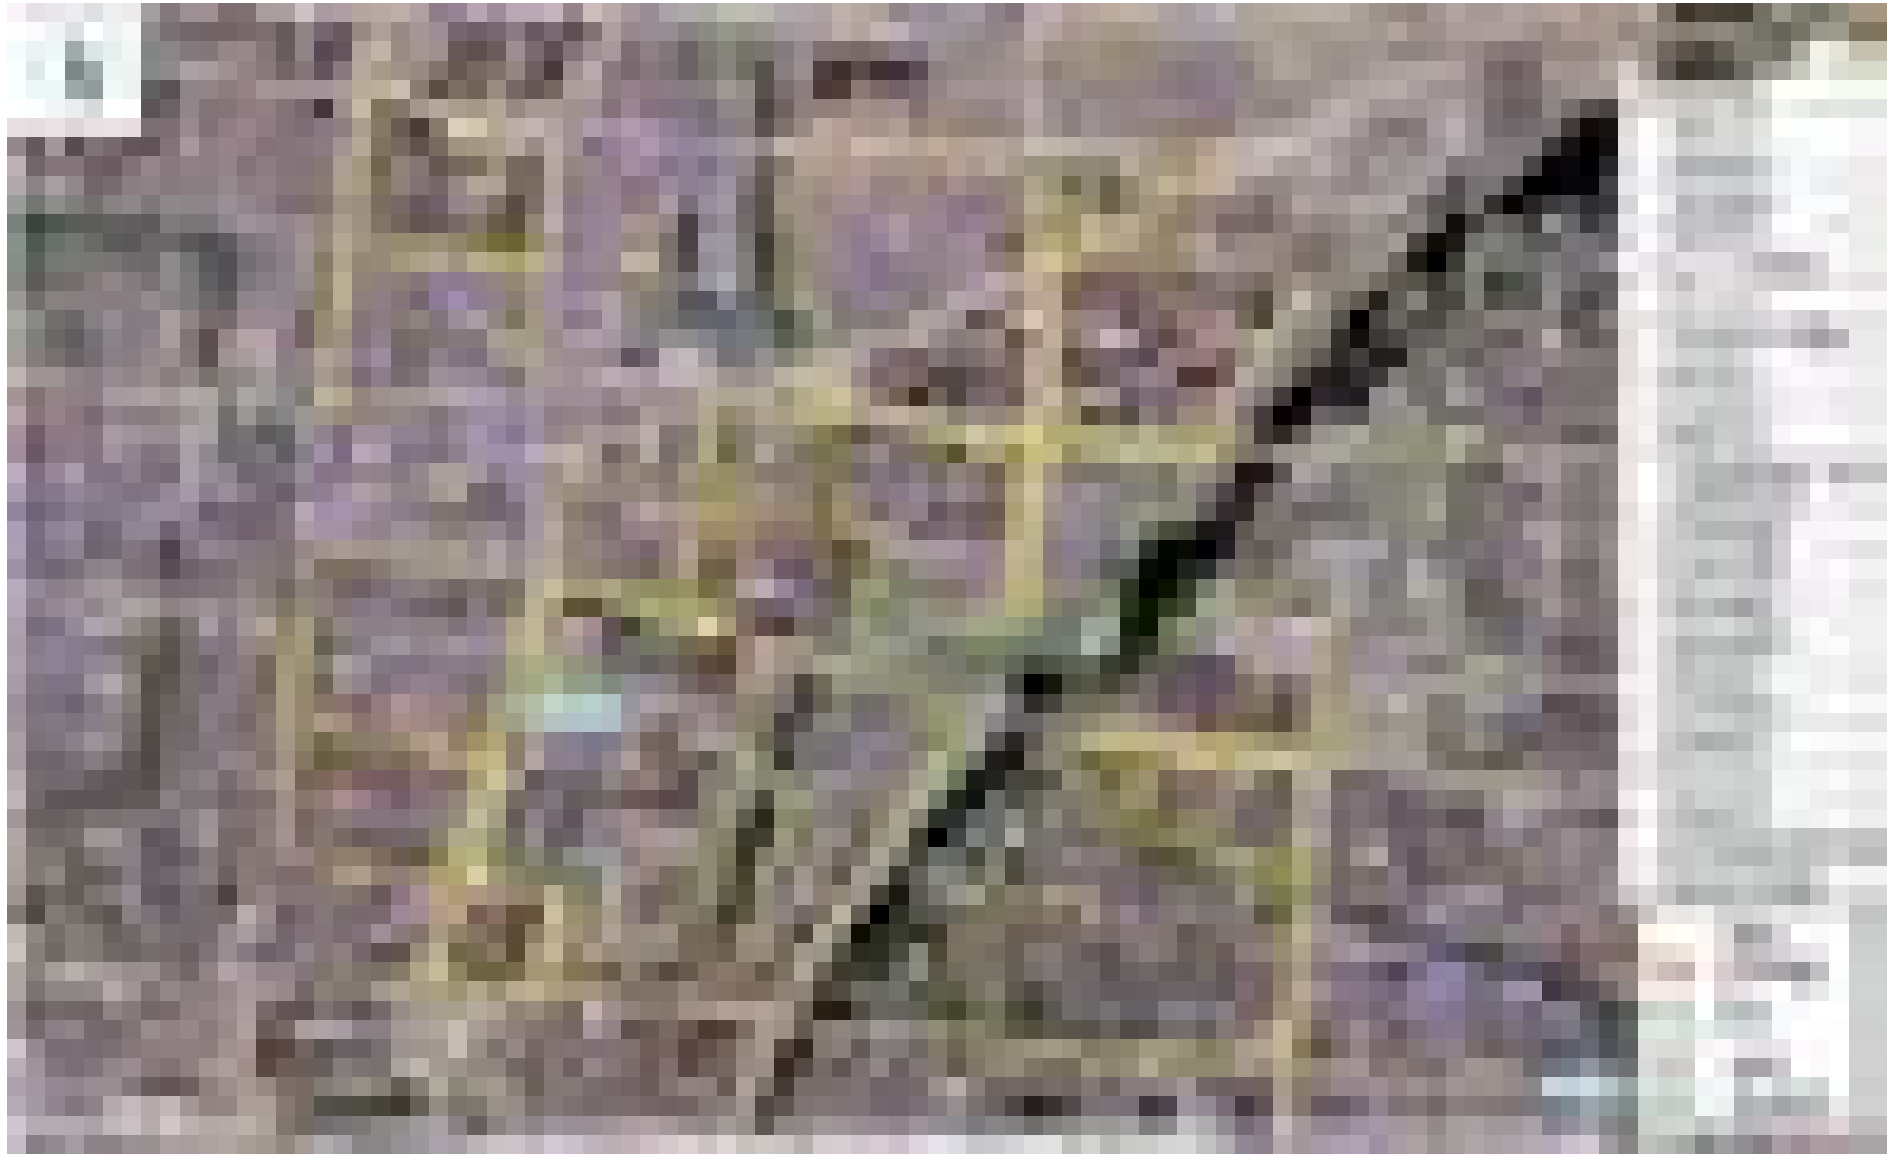
图 3.2-1 地块周围 1km 敏感目标分布图

调查地块周边的敏感目标，是指污染场地周围可能受污染物影响的居民区、学校、医院、饮用水源保护区等。本次调查地块周围1km范围内无饮用水源保护区以及重要公共场所，敏感目标主要为居民区、学校、医院。调查地块周围1km范围内主要敏感目标分布情况见图3.2-1和表3.2-1。

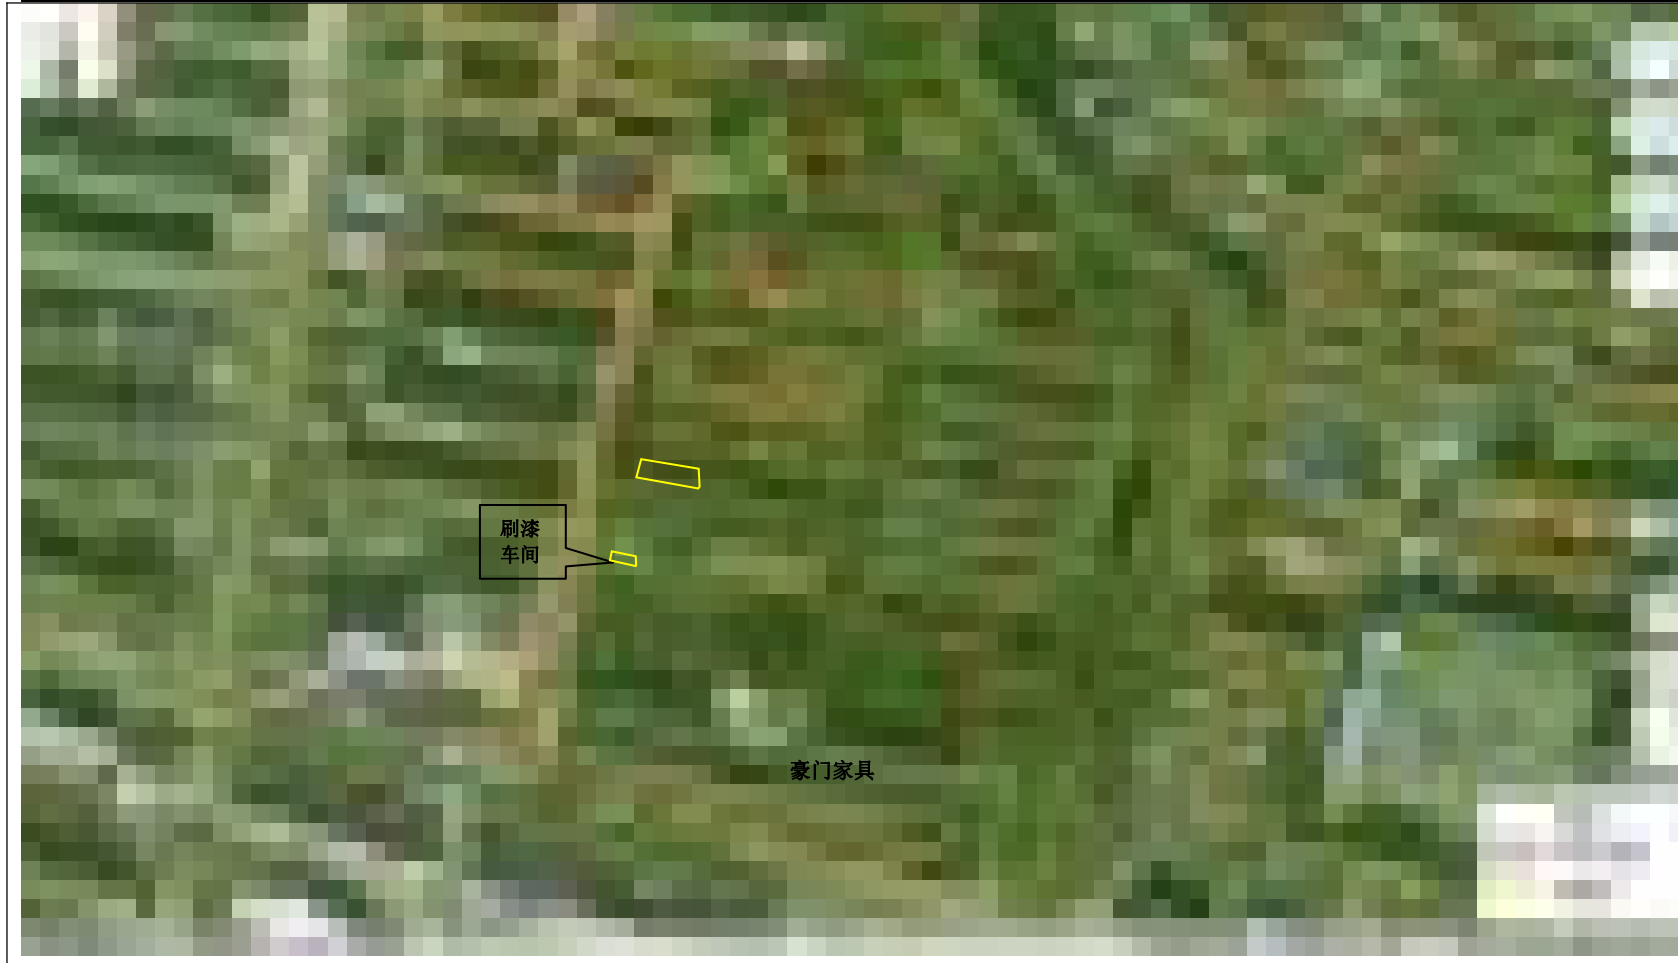
2008年11月历史影像图，地块内不再有生产活动，厂房闲置，原新铸工车间2002年租赁用作豪门家具商城。

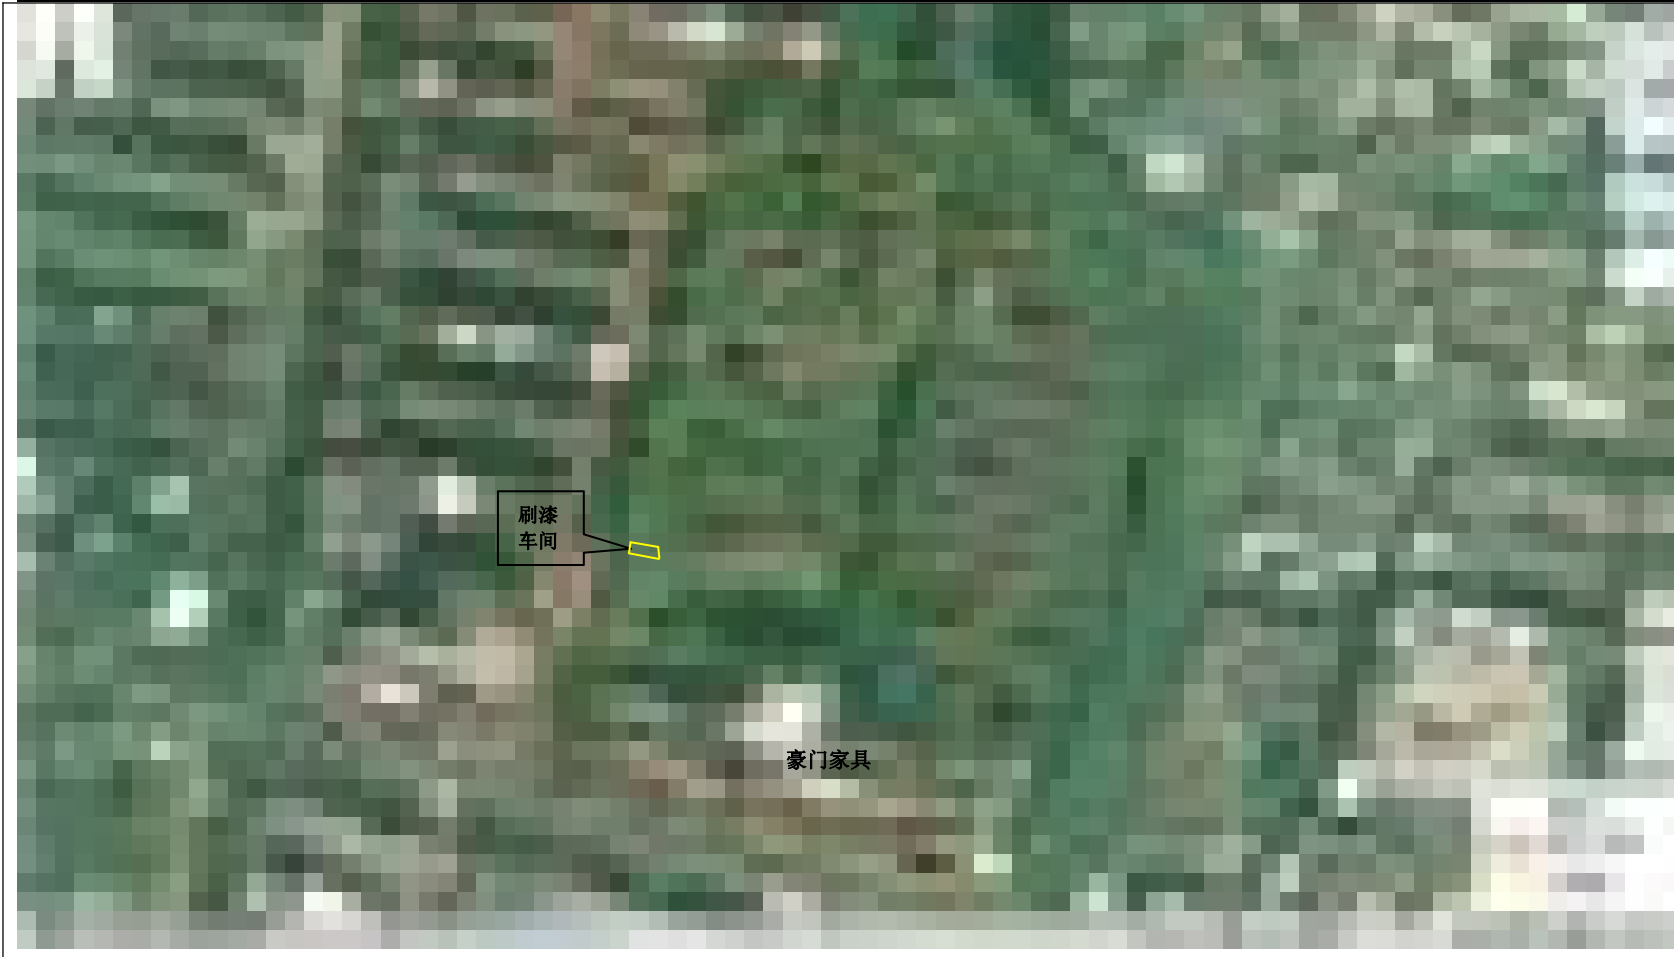
2012年历史影像图，相比2008年，无变化。

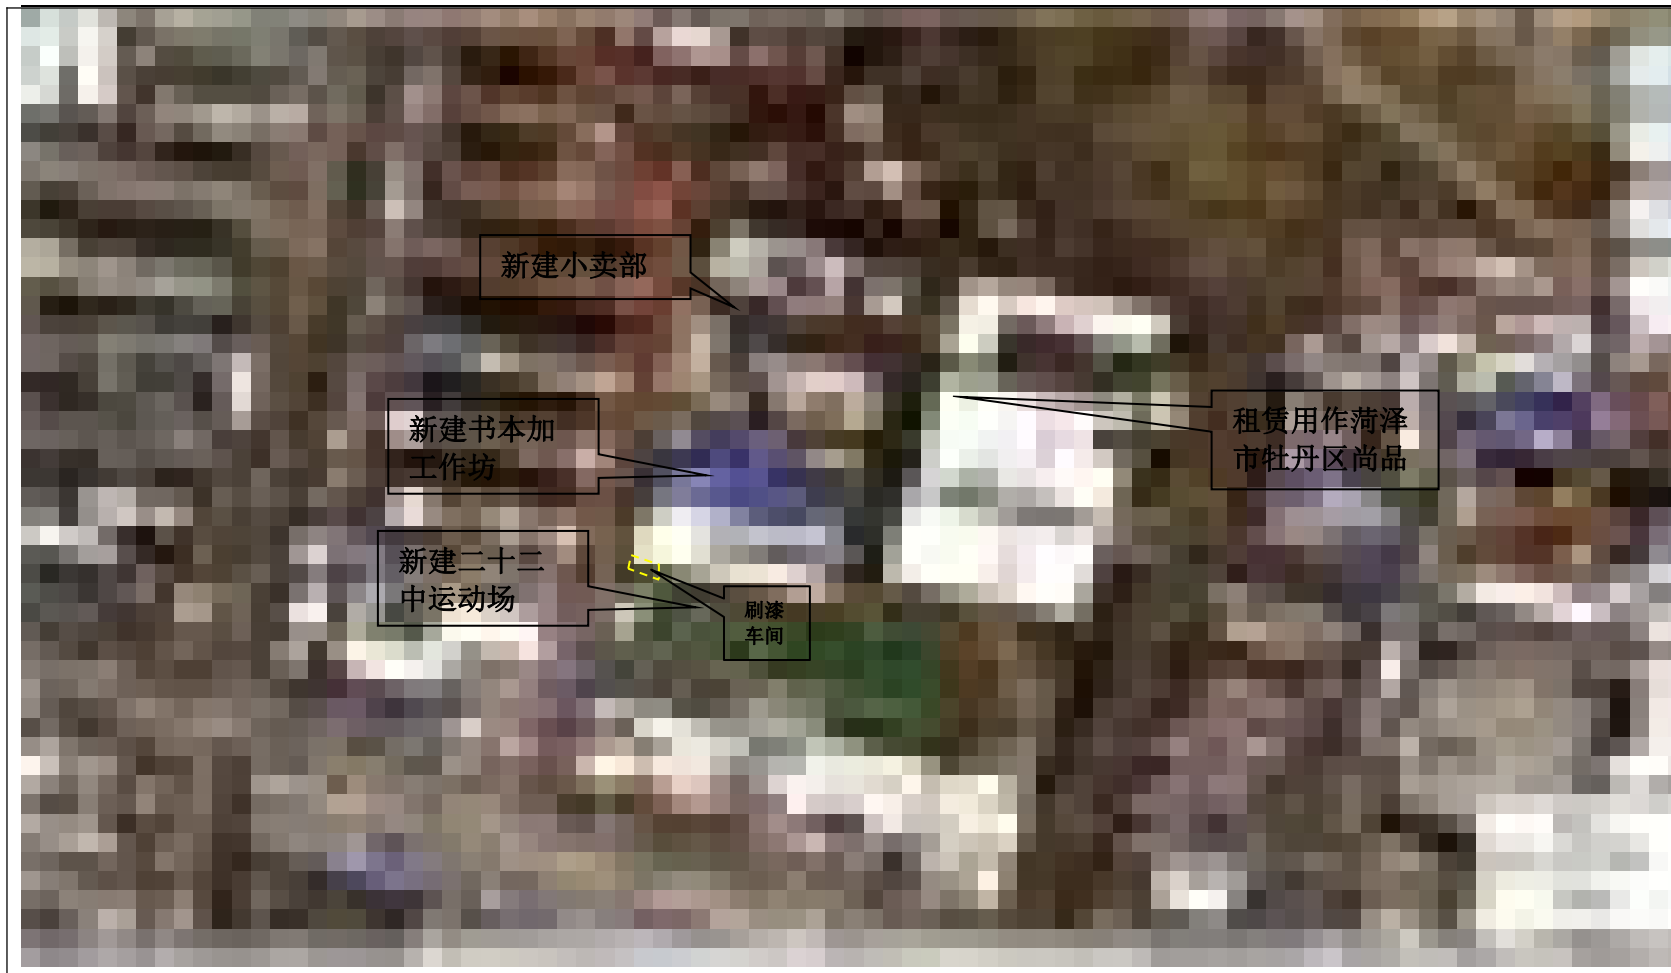
2015年12月历史影像图，相比2013年，地块内南侧空地建设运动场，原木工和铸工之间的空地租赁用作书本加工作坊，原安装一和机修车间之间空地建设小卖部，加工车间北部租赁用作菏泽市牡丹区尚品文化传媒有限公司。

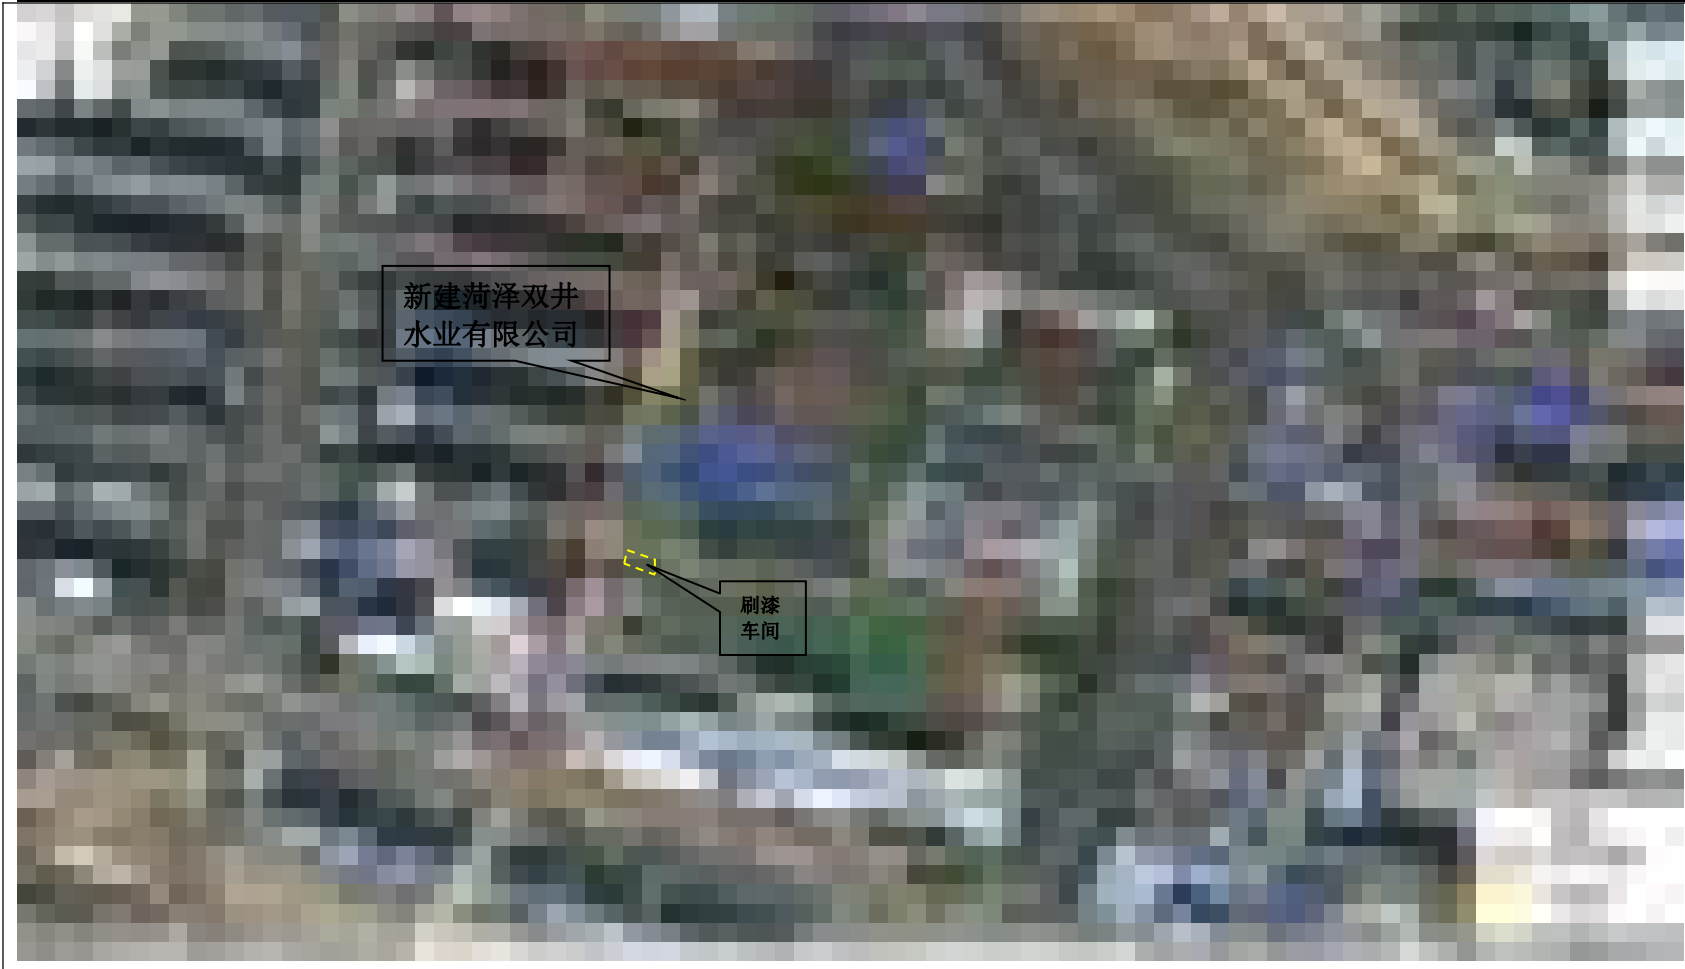
2017年3月历史影像图，相比2015年，原木工和机修车间中间位置新建一个双井水业桶装水分装企业。

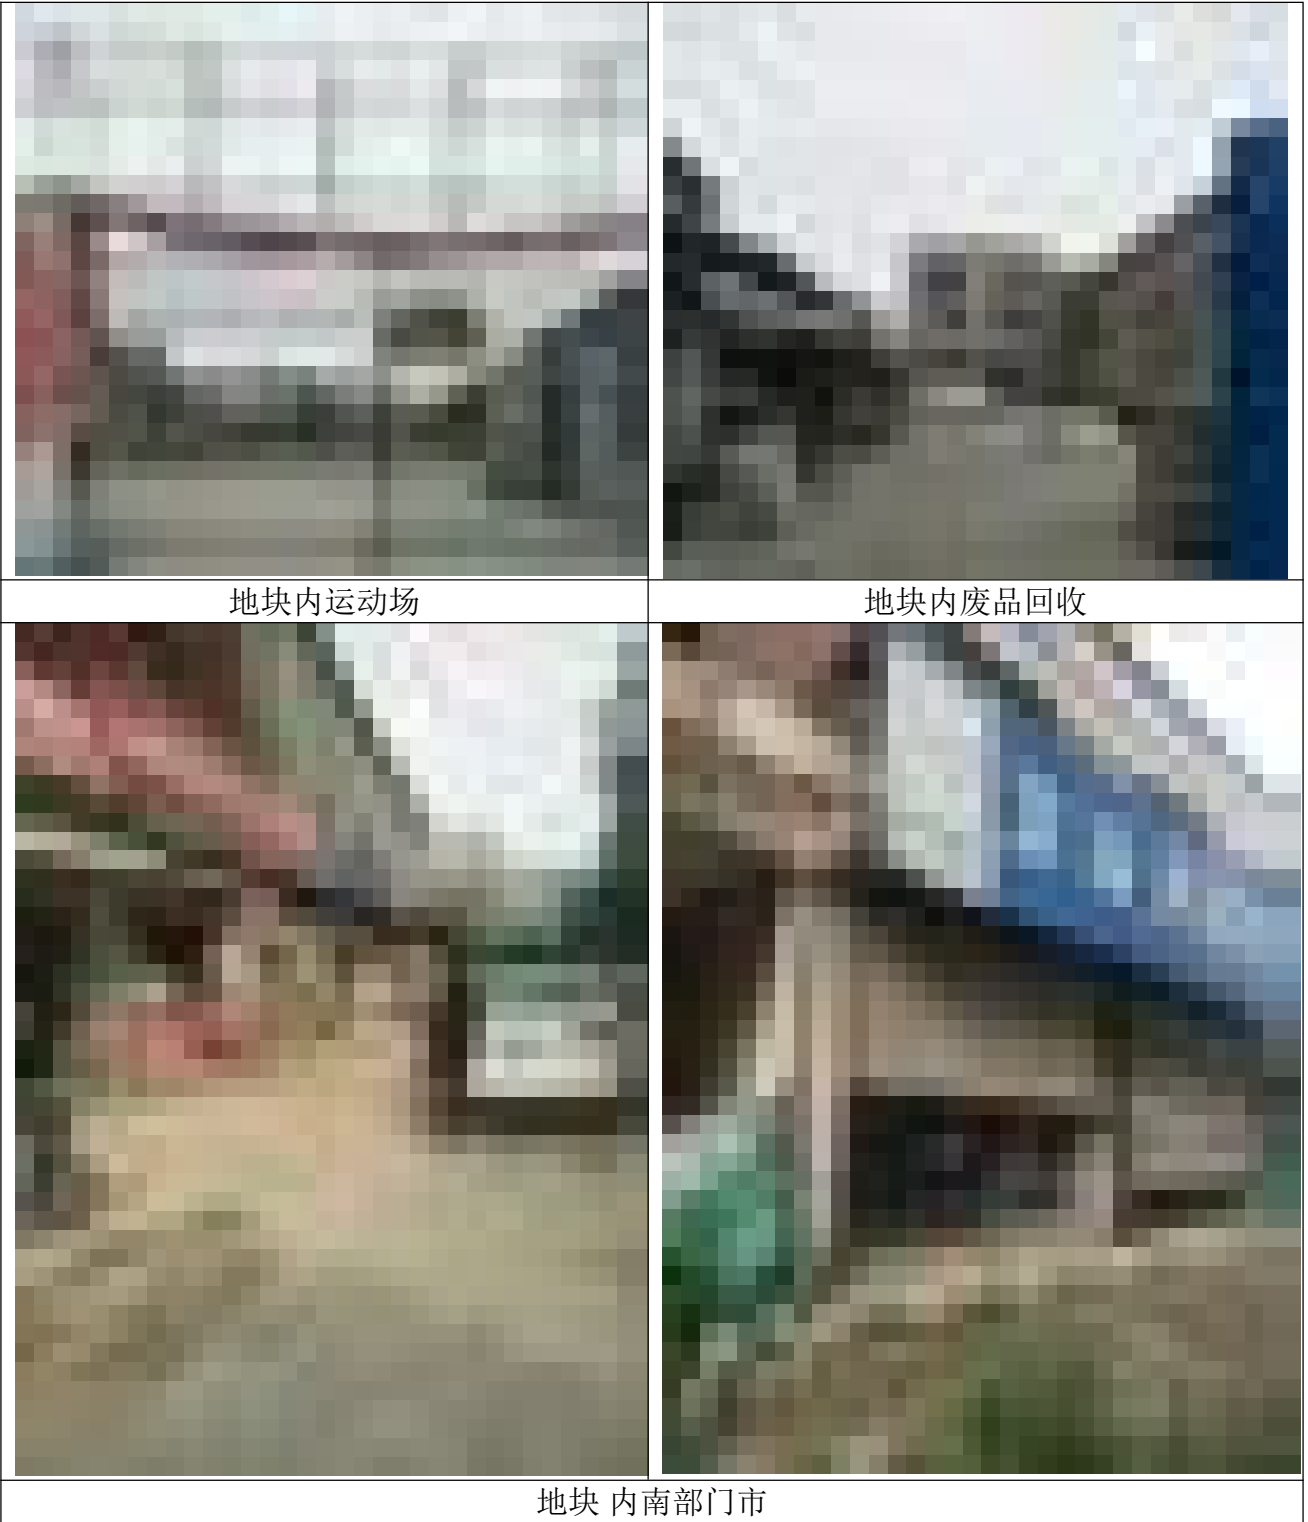
地块内建筑垃圾	地块内啤酒瓶回收

地块内啤酒仓库	地块内面粉仓库
