鄄城县华勤麻业厂东侧地块土壤 污染状况调查报告

委托单位：菏泽市生态环境局鄄城县分局

编制单位：菏泽圆星环保科技有限公司

编制日期：2023年7月

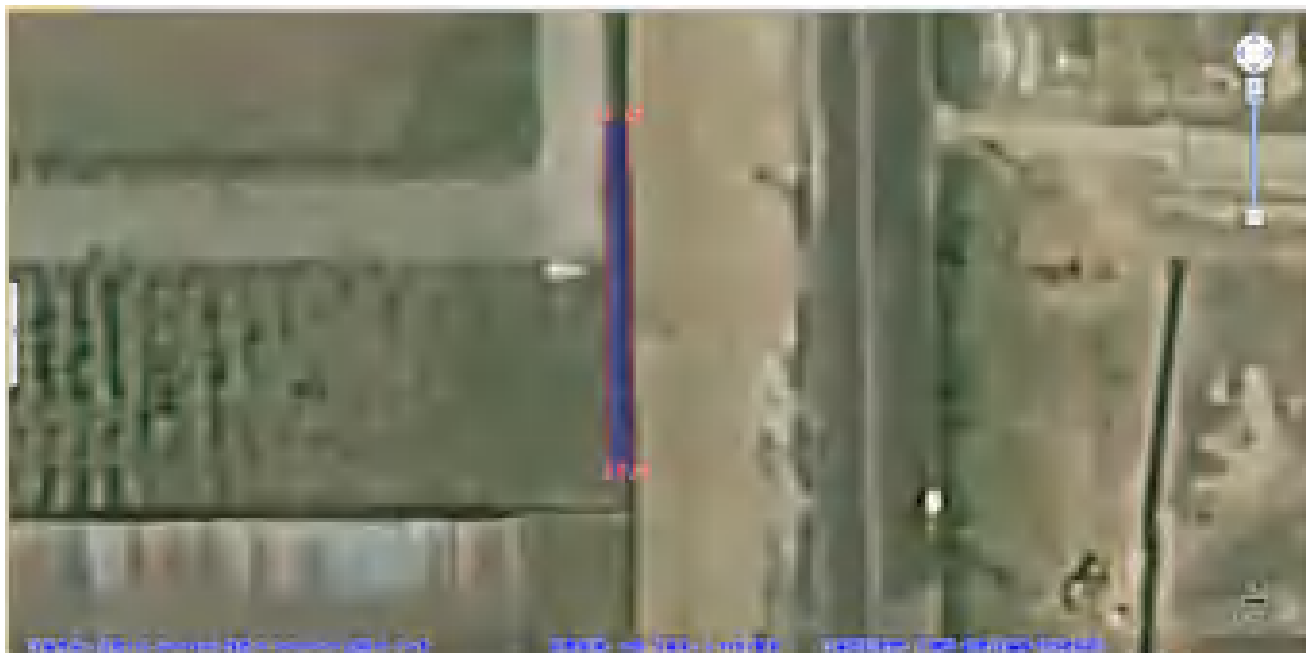
图 1-1 地块边界图

本次地块土壤污染状况调查的范围为鄄城县华勤麻业东侧地块，位于菏泽市鄄城县化工园区鄄城县华勤麻业有限公司外东侧，北侧为华勤麻业东侧空地，西侧为华勤麻业和山东大学药学院新药中试基地，东侧为凤凰村空地，南侧为山东大学药学院新药中试基地东侧空地，地块总占地面积140m²。边界坐标及范围如表1-1、图1-1所示。

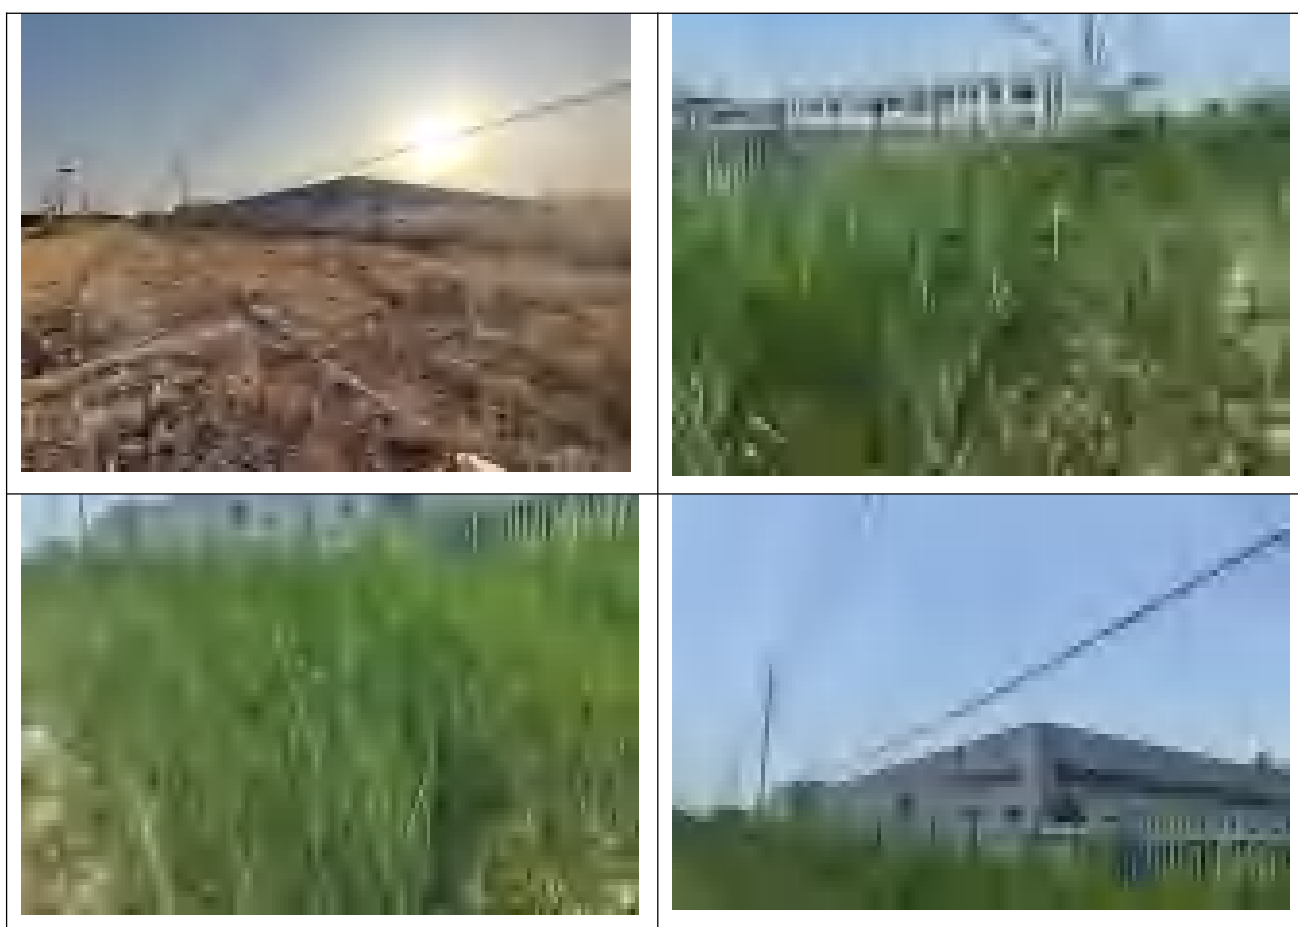
表3.3-1地块现状图

2022年下半年由于地块周边工业园区升级改造雨污分流，污水走管廊、雨水走管网。2022年9月华勤麻业厂外沟渠已完成管网铺设，沟渠改为绿化带。根据人员访谈得知，在改造过程中，对该地块进行了回填，回填深度大约3m，回填量420立方米，一部分回填土来自绿化苗木基地，未受过污染，一部分是管网铺设时开挖后就地回填。地块现状图见图 3.3-1。

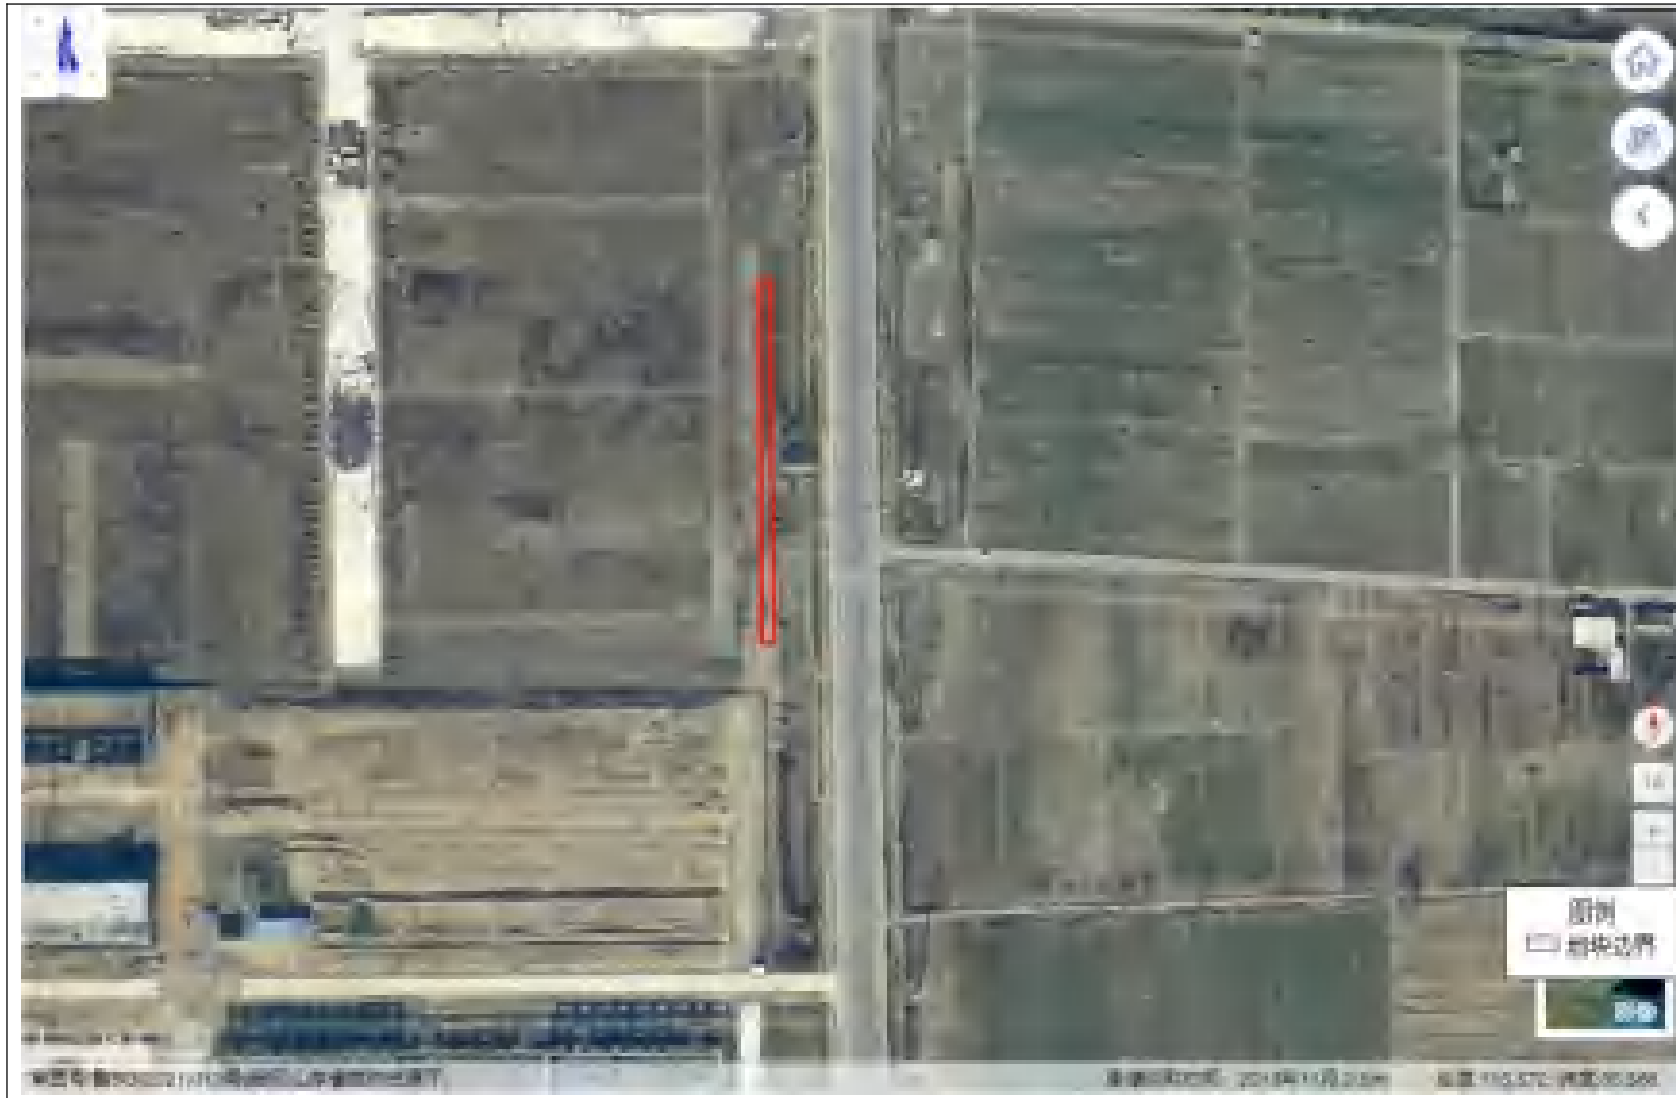
2013年11月历史影像图，相比2012年，地块改成排洪渠。

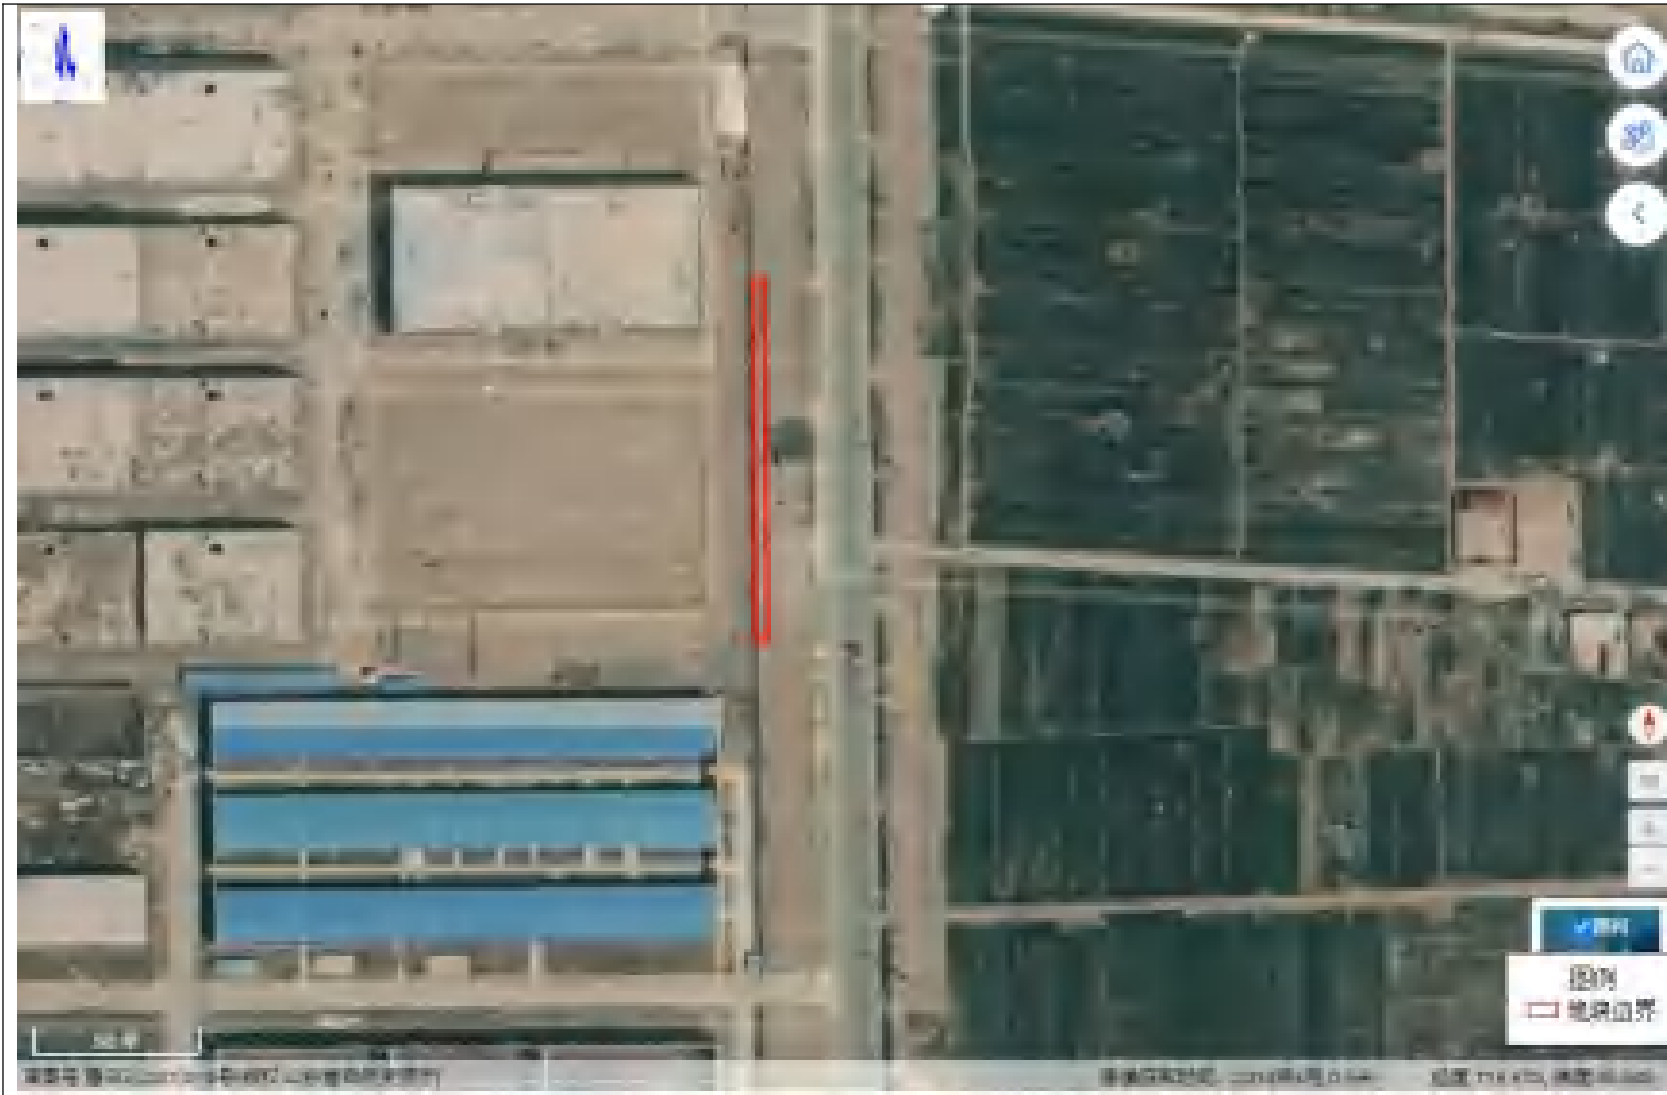
2018年4月历史影像图，相比2017年，地块沟渠已回填平整。

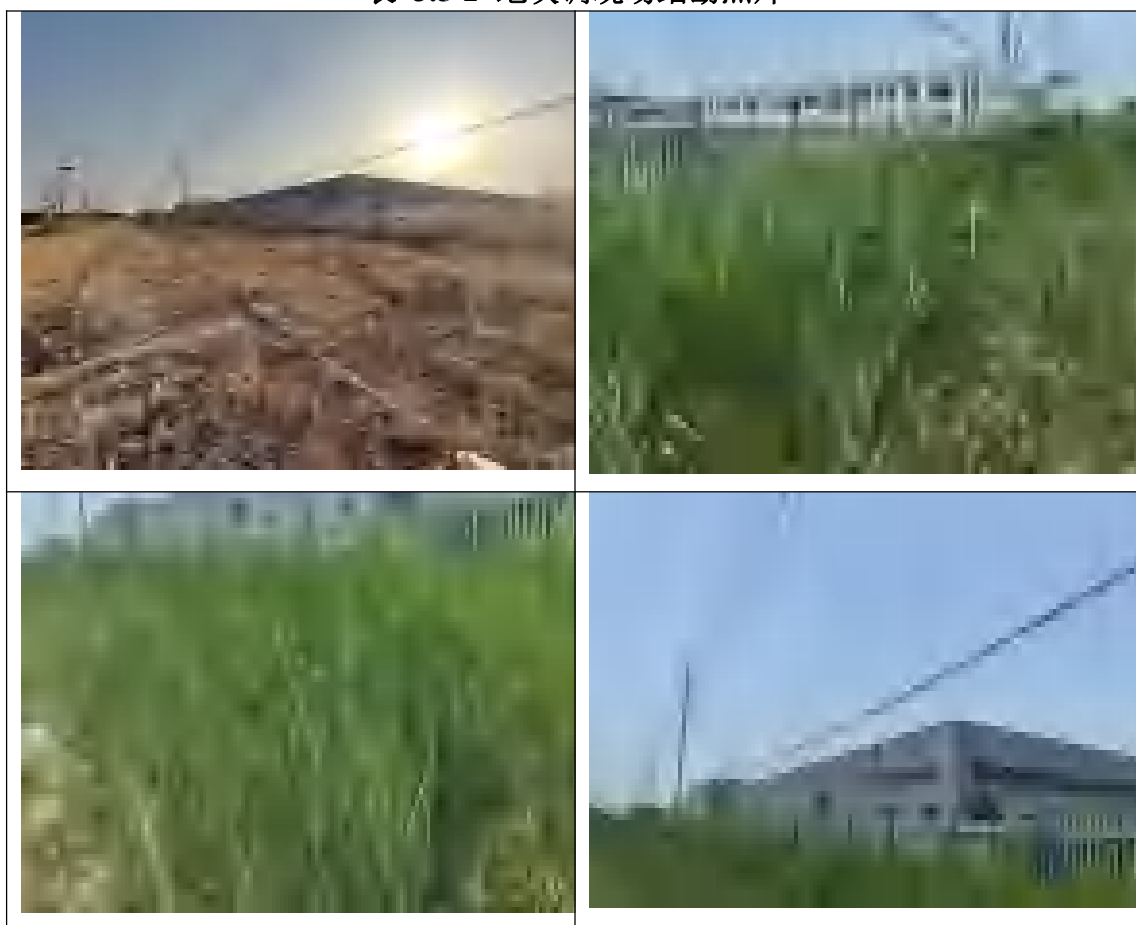
表 3.5-2 地块调现场踏勘照片

现场踏勘时，地块内地下铺设雨水管网和污水管网、电缆，地面以上为绿化带和电线杆。现场踏勘照片见表3.5-2。

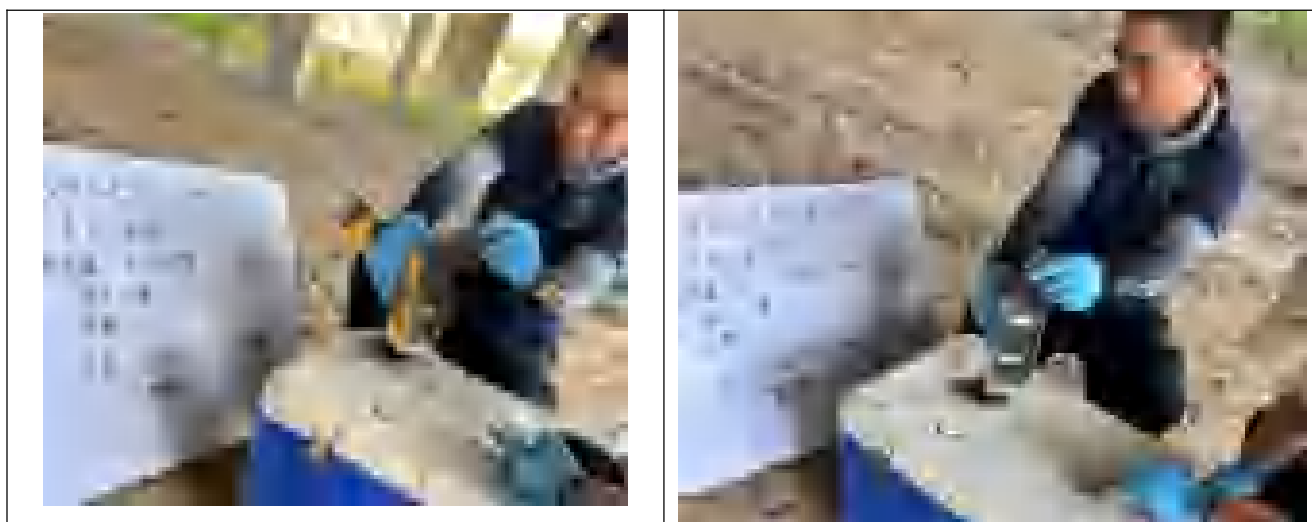
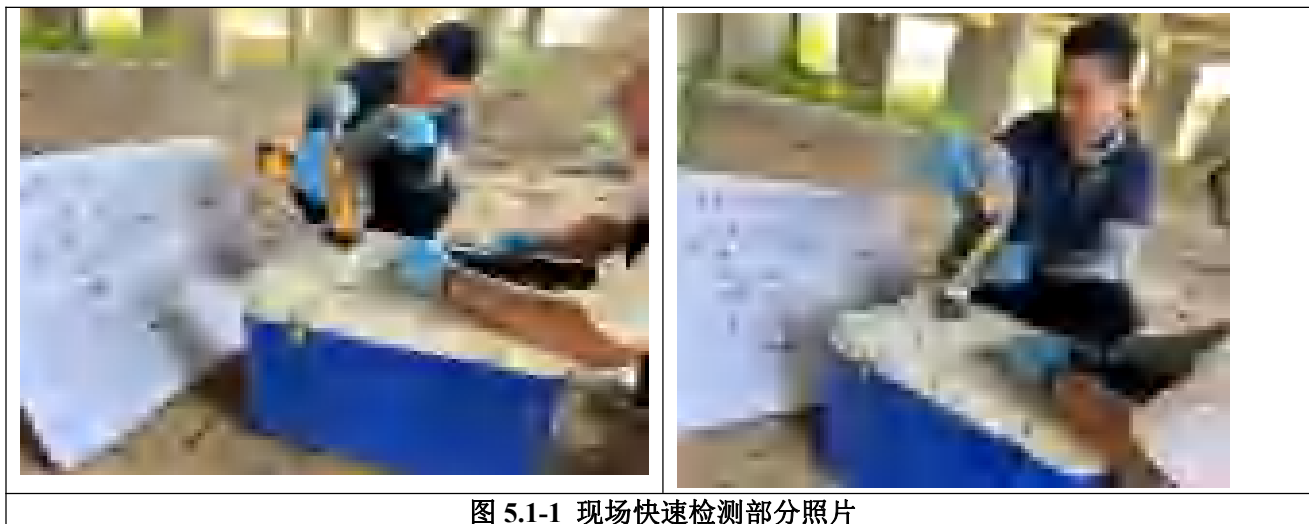
图 5.1-1 现场快速检测部分照片

为现场判断地块污染情况，现场快速检测土壤样品中砷(As)、镉(Cd)、铬(Cr)、铜(Cu)、铅(Pb)、汞(Hg)、镍(Ni)及其它金属元素时，根据仪器的操作流程，在完成开机预热之后对仪器进行自检和校准。自检和校准完成后，对土壤样品进行快速检测。首先对土壤样品进行简易处理，即将采集的不同分层的土壤样品装入自封袋保存，在检测之前人工压实、平整。然后将仪器的测试窗口紧贴样品自封袋表面，使得窗口与物体充分接触，开始检测。检测完成后，读取并记录屏幕上数值。现场快速检测土壤中VOCs时，用采样铲在VOCs取样相同位置采集土壤置于聚乙烯自封袋中，自封袋中土壤样品体积占1/2-2/3自封袋体积，取样后，自封袋置于背光处，避免阳光直晒，取样后在30分钟内完成快速检测。检测时，将土样尽量揉碎，放置10分钟后摇晃或振荡自封袋约30秒，静置2分钟后将PID探头放入自封袋顶空1/2处，紧闭自封袋，记录最高读数。
