# 牡丹区创意家居小镇滨河花园安置区项目地块土壤污染状况调查报告

牡丹区创意家居小镇滨河花园安置区项目地块位于菏泽市牡丹区吴店镇 S251 省道以东、孟庄村以北。本次调查地块的面积 218931.2m<sup>2</sup>，原地块用地性质为农用地，根据菏泽市牡丹区发展和改革局文件，菏区发改审批【2018】006 号文件及菏泽市牡丹区自然资源局出具的吴店镇创意家居小镇安置区项目农用地转为建设用地并办理使用手续的公告，本项目地块规划用地为居住用地（R），属于《土壤环境质量建设用地土壤污染风险管控标准（试行）》（GB 36600-2018）中的第一类用地。

我公司接受委托后，组织有关技术人员根据《建设用地土壤污染状况调查技术导则》(HJ 25.1-2019)要求进行资料收集、现场踏勘、人员访谈，开展土壤污染状况调查工作，编制完成了《牡丹区创意家居小镇滨河花园安置区项目地块土壤污染状况调查报告》。

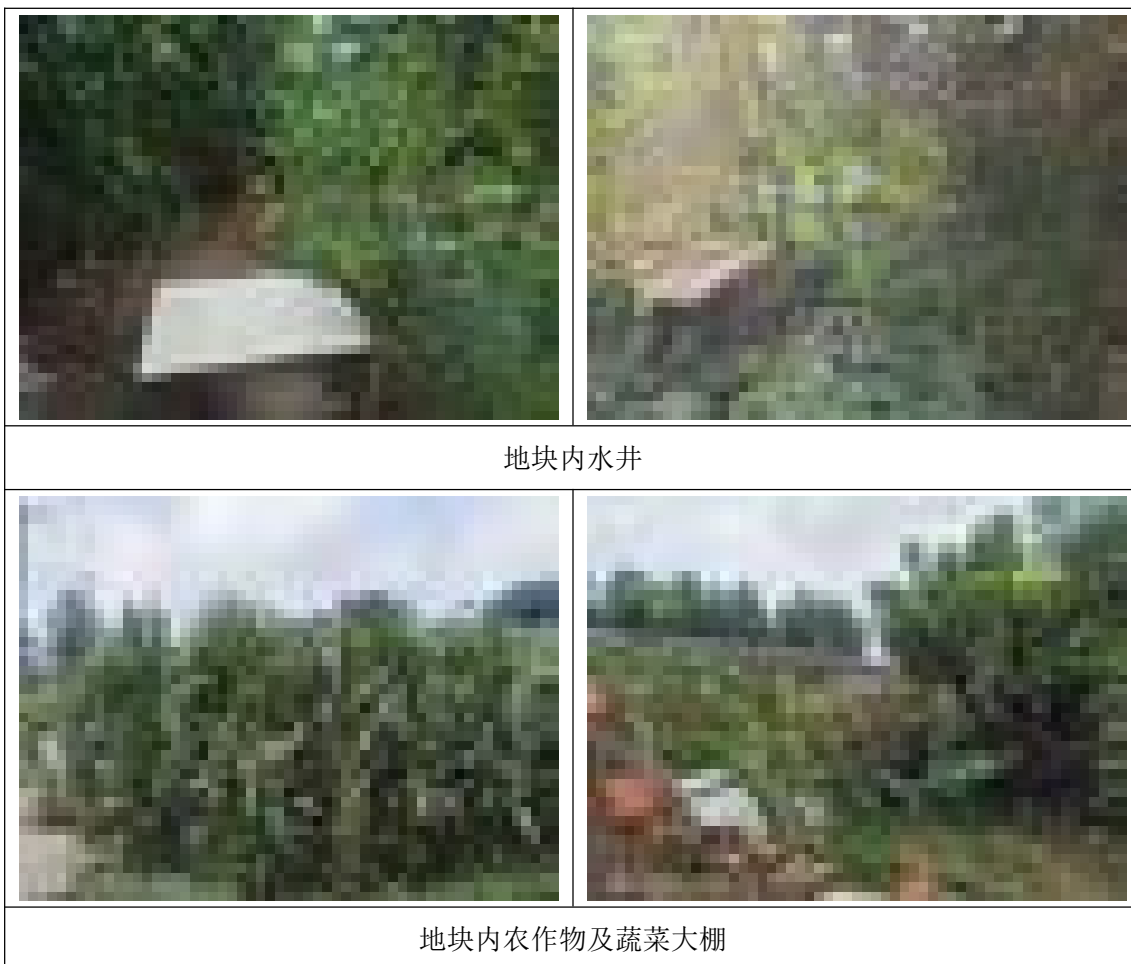
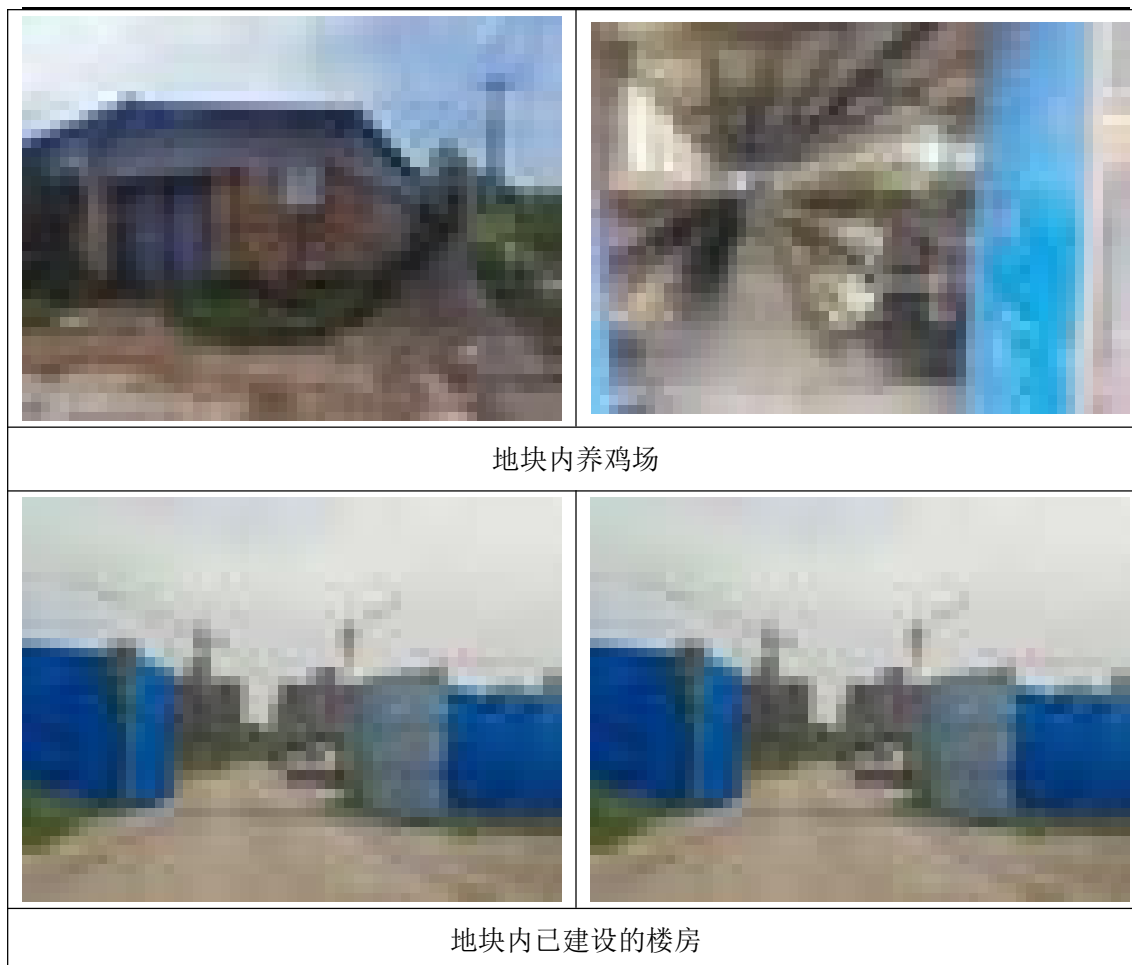
图 3.3-1 项目地块现状图

该项目地块位于菏泽市牡丹区吴店镇 S251 省道以东、孟庄村以北。东邻许店村耕地，西邻 S251 省道、南邻孟庄村、北邻许店村耕地。根据现场勘查可知，地块一范围内安置区几栋楼主体已经建设完成，其余部分为种植的果树；地块二内东侧有五家养鸡场，其余为种植的农作物、果树和塑料大棚蔬菜；地块三内全部为种植的农作物。地块现状见图 3.3-1。

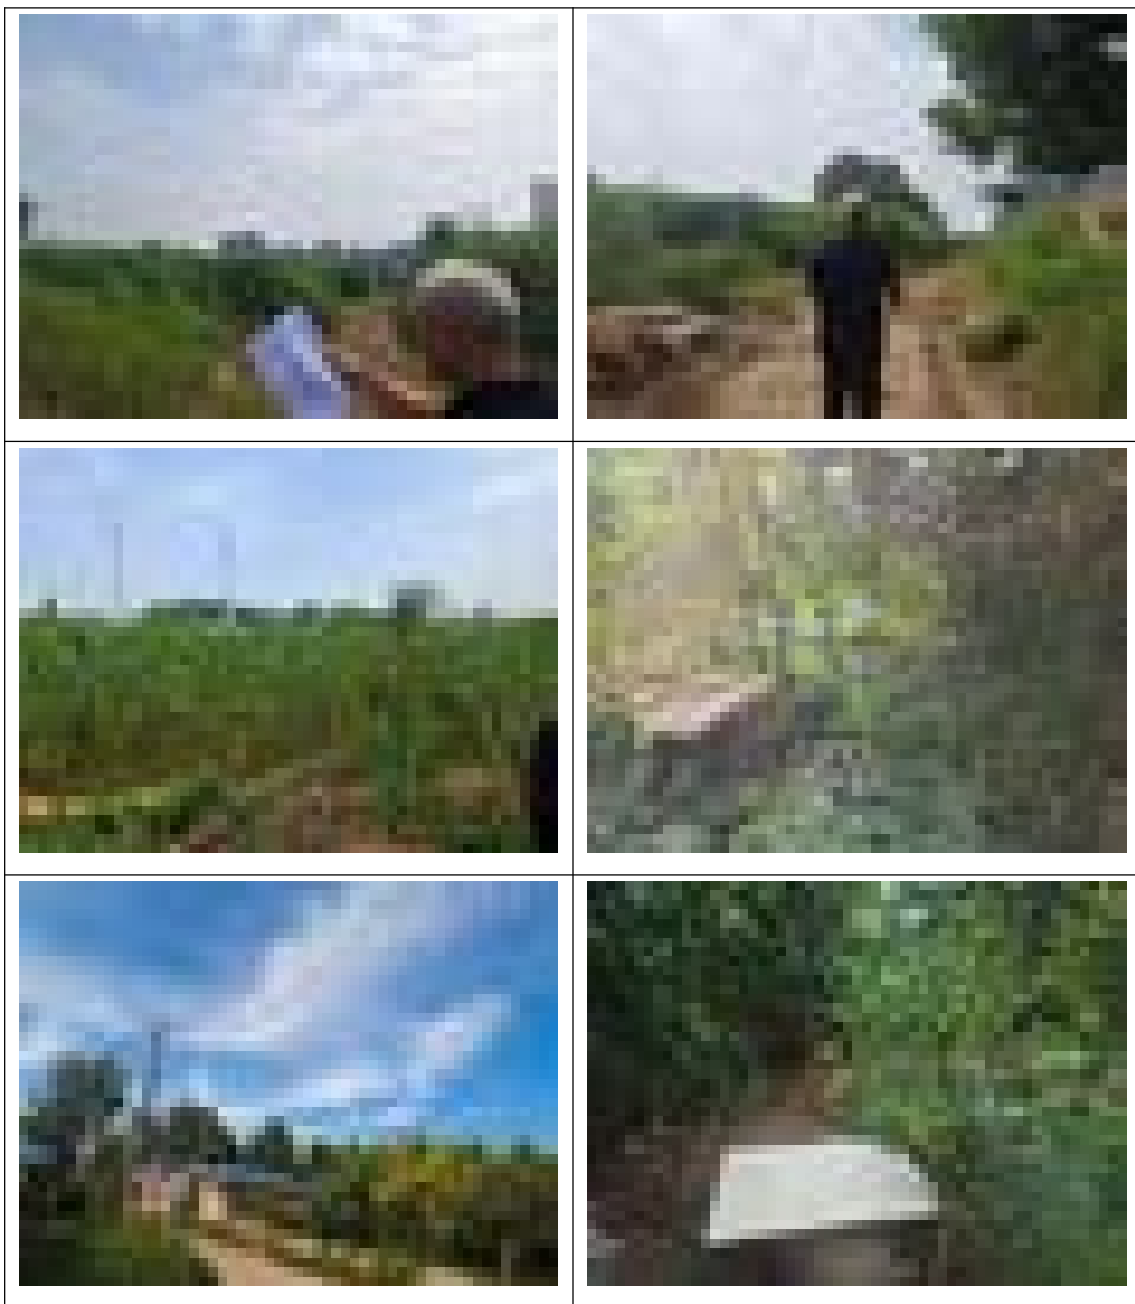
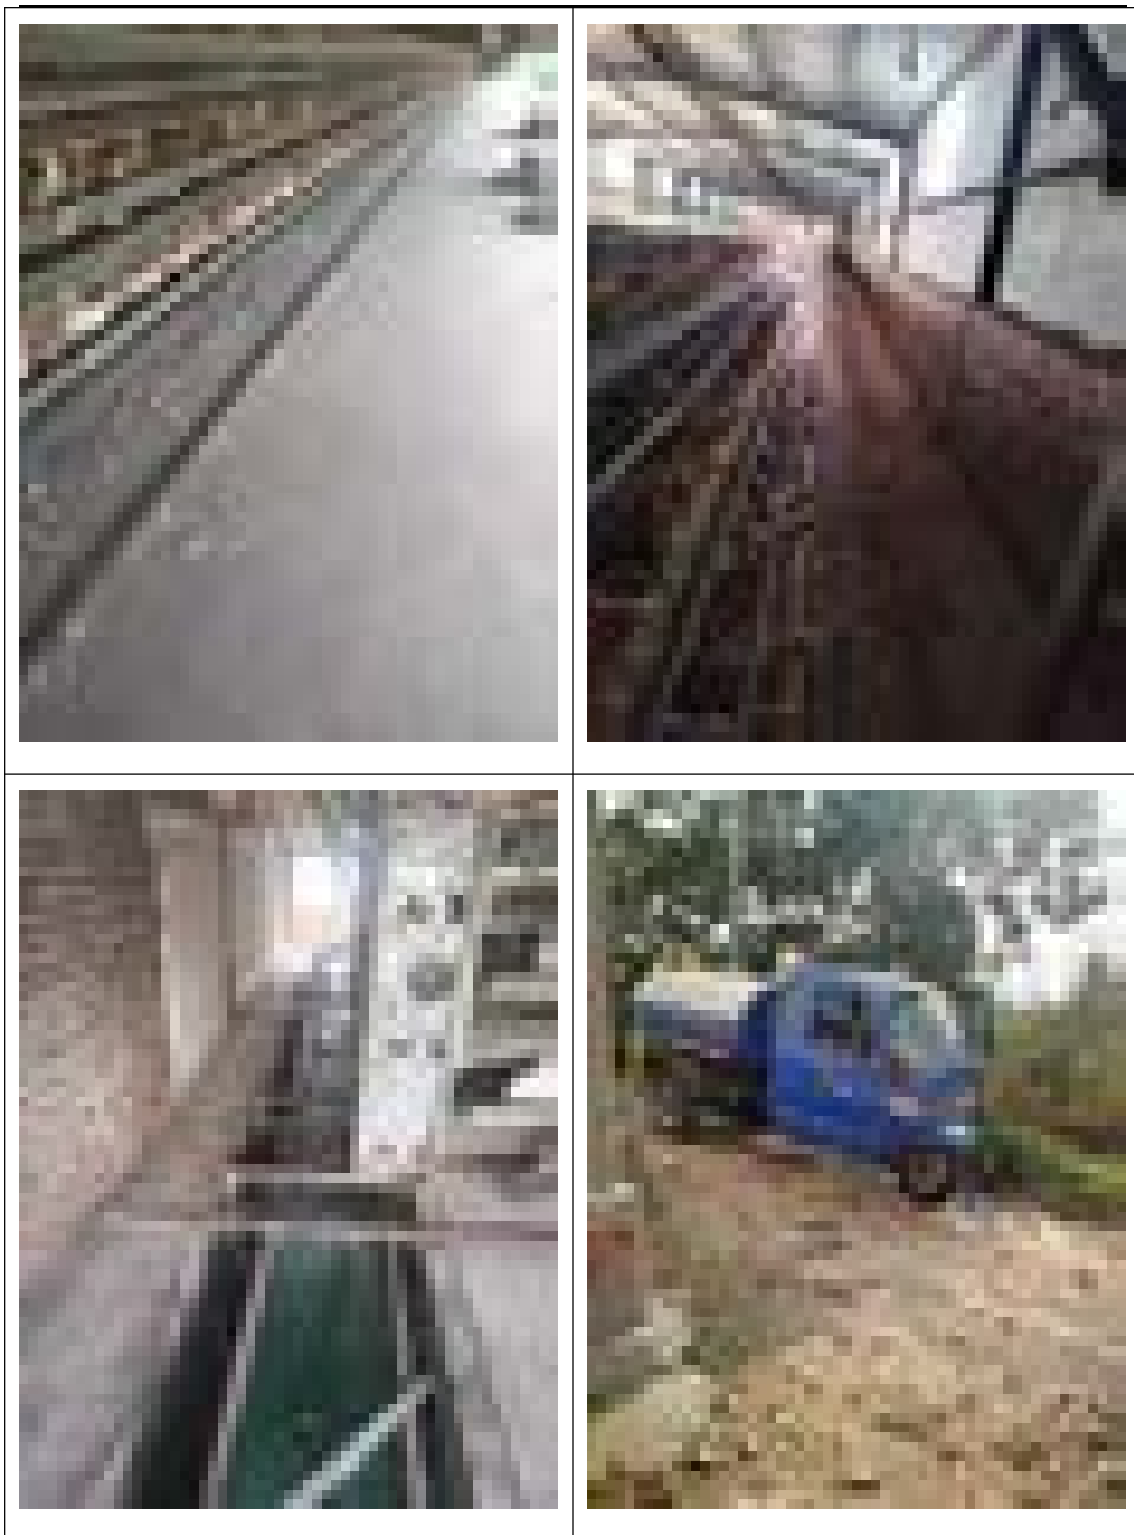
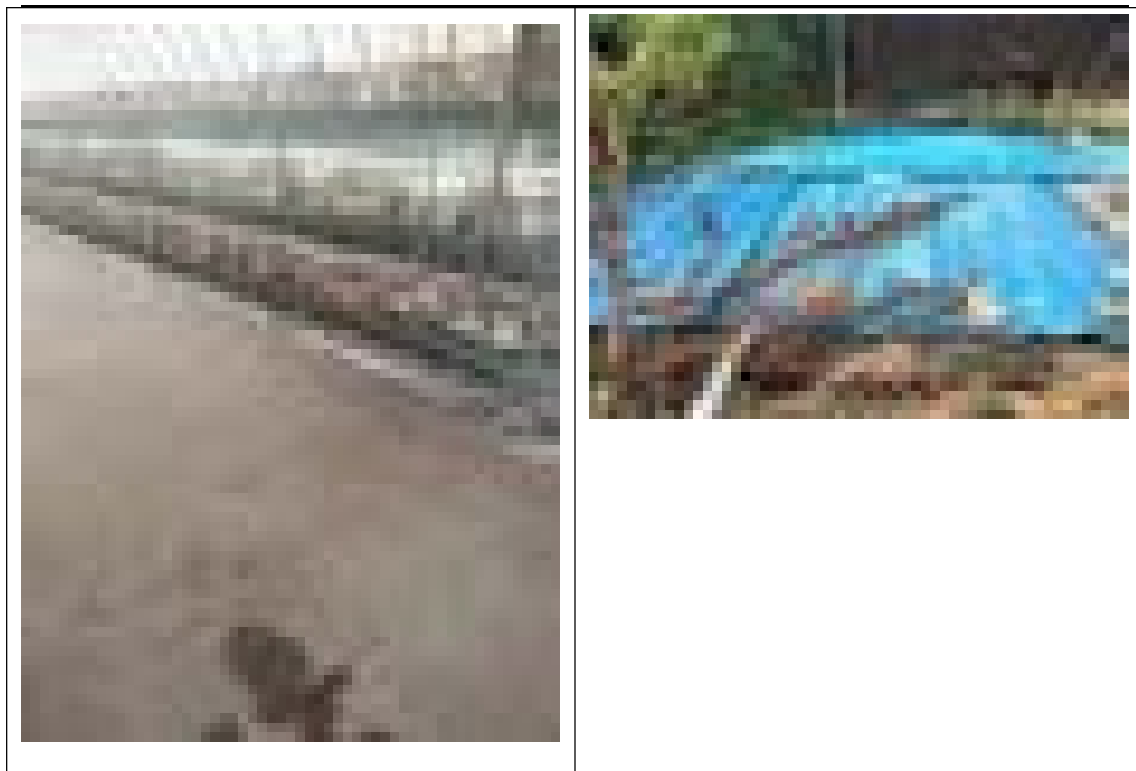
图 5.1-1 地块踏勘图片

万只到 2.5 万只不等），且没有外来土进入地块，在开挖过程中也未发现储罐、管线、化工废料等存在，地块内土壤也没有异样产生，目前已经有 6 栋回迁房主体建设完成。经分析得知，对地块的踏勘和人员访谈结果基本一致。人员访谈主要是通过对比较了解地块情况的人员进行访问，以便于得到在收集资料过程中未曾收集到，且容易遗漏的可能对本项目比较重要的资料。我公司项目组于 2021 年 09 月进入调查地块进行人员访谈工作，对了解地块历史和现状的知情人员进行访谈，包括周边常住居民、政府部门、生态环境监管单位负责人及自然资源部门进行了访谈。访谈内容主要是地块历史使用情况，周边地块使用情况，地块内有无造成土壤及地下水污染的生产活动、排污情况，结合踏勘情况相互印证，为地块污染情况识别及分析提供依据。
